# 张家口市万全区孔家庄镇 百年卤味熟食店“8·22”液化石油气 泄漏爆炸事故调查报告

2022年8月22日3时58分，张家口市万全区孔家庄镇百年卤味熟食店发生一起液化石油气泄漏爆炸事故，造成约40m<sup>2</sup>房屋屋顶坍塌致2人死亡，周边23家店铺门窗玻璃不同程度损坏，直接经济损失约221.8959万元。

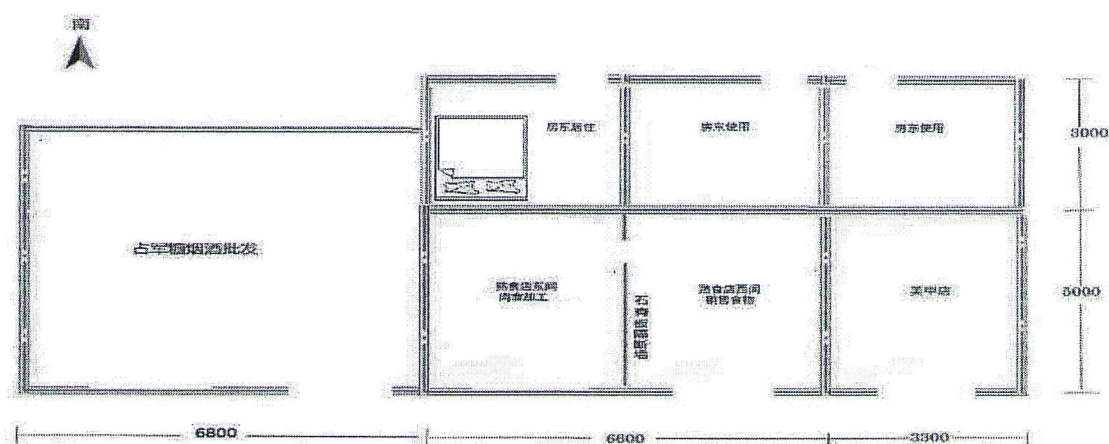
图 2 百年卤味熟食店布置示意图

事故房屋为砖木结构，房主建房时用砖墙将房屋分为南北两部分（北半部分临街），南半部分面积共  $9.9 \times 3 \text{ m}^2$  为房主使用；北半部分面积共  $6.6 \times 5 \text{ m}^2$ （ $33 \text{ m}^2$ ）房屋，租赁给熟食店使用。孙某龙将租赁的房屋用轻钢龙骨纸面石膏板从中间分割成东西两间，在隔墙南距南北隔墙 1.2m 处留有门洞，没有安装门，房间地面至吊顶高度为 2.6m，吊顶为苇帘抹白灰吊顶，断桥铝门窗。东间临街为密闭窗户，未设开启窗扇，西间临街开门在中间与街面相通，如图 2 所示。

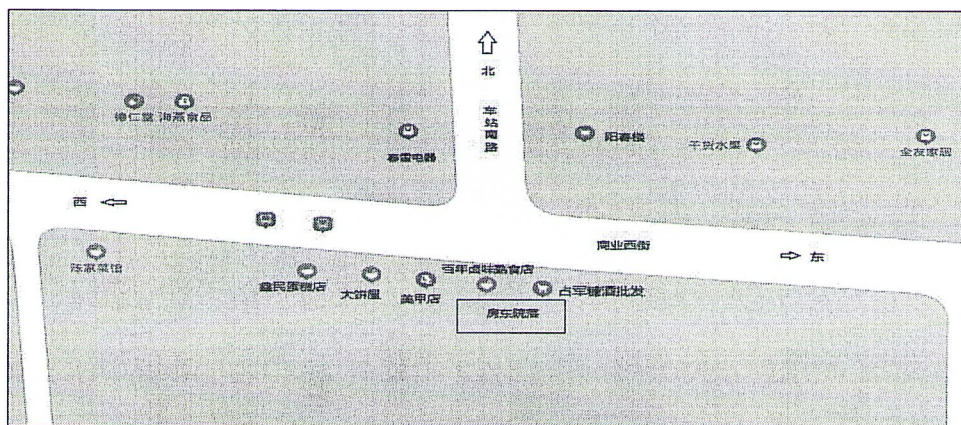
图4 熟食店四邻情况示意图

落，北侧为商业西街，街道对面大约 26 米为春雷电器店；春雷电器店往西大约 60 米至人寿保险公司共计 12 家门店，均为 3 层建筑物；东北侧二层建筑物为原阳春楼宾馆，距熟食店最近直线距离约为 30 米，该宾馆往北大约 18 米至春平理发店共计 4 家。

现场两间房屋屋顶及门窗受损状态不同，东间屋顶有明显坍塌痕迹，外间屋顶外翻门窗向外破损，则呈受冲击破坏痕迹；说明爆炸发生在里间，里间屋顶受负压作用坍塌，外间则为爆炸冲击波破坏，里间隔断南侧屋内顶棚及屋顶破坏严重程度呈由北向南呈减小状态，坍塌处有明显的“撕裂”痕迹，说明其坍塌原因为受北侧屋顶坍塌的影响所至。附近及街道对面店铺门窗玻璃受损是爆炸冲击波所至，后院房屋玻璃损坏为冲击波衍生波作用的结果。
