张家口市经开区凯丰挤塑有限公司 “9·16”火灾事故调查报告

2021年9月16日13时39分，位于经开区沈家屯镇闫家屯村村西、110国道北侧的张家口市凯丰挤塑有限公司车间发生一起火灾事故，过火面积约2316m²，直接经济损失为87.8万元。

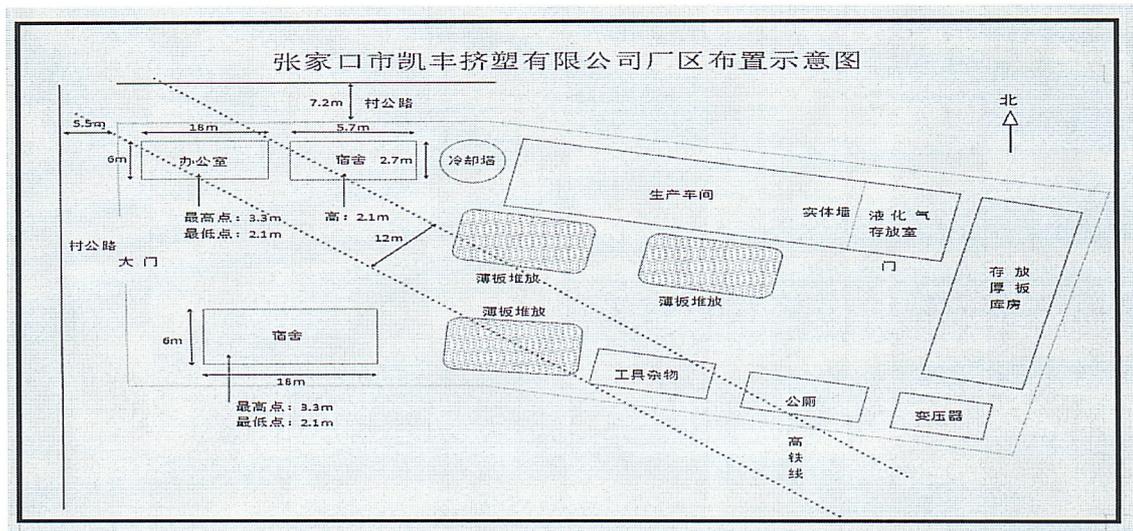
图 2 凯丰公司厂区布置示意图

凯丰公司占地面积 4667m²，总建筑面积 2600m²。厂区设有生产车间、仓库、办公室、员工休息室及相关配套设施。生产车间西侧为冷却塔和员工宿舍，办公室位于厂区西侧，电力变压器、配电室和液化气存放室位于厂区东侧，液化气存放室存放有单个容量为 400kg 的液化石油气瓶和氟利昂气瓶共 20 瓶（图 2）。

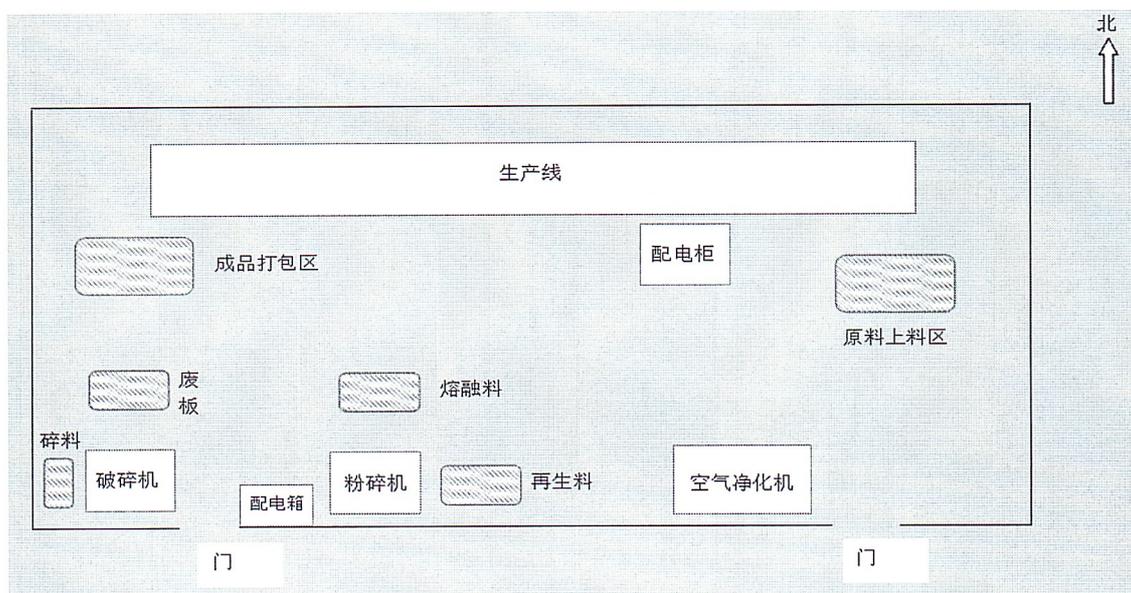
图 3 凯丰公司生产车间平面图

生产车间为长方体彩钢房建筑，东西长 78m，南北长 18.5m，平顶处高 5m，建筑面积 1443 m²；彩钢房的承重构架为钢结构，其上铺设聚苯乙烯夹芯彩钢板，彩钢房墙壁从地面至 1.4m 处为砖墙，上方及屋顶为聚苯乙烯夹芯彩钢结构材料。车间北半区为生产线，南半区西大门东侧为粉碎、熔融、再生料作业区，西侧为废料堆和破碎料作业区（图 3）。

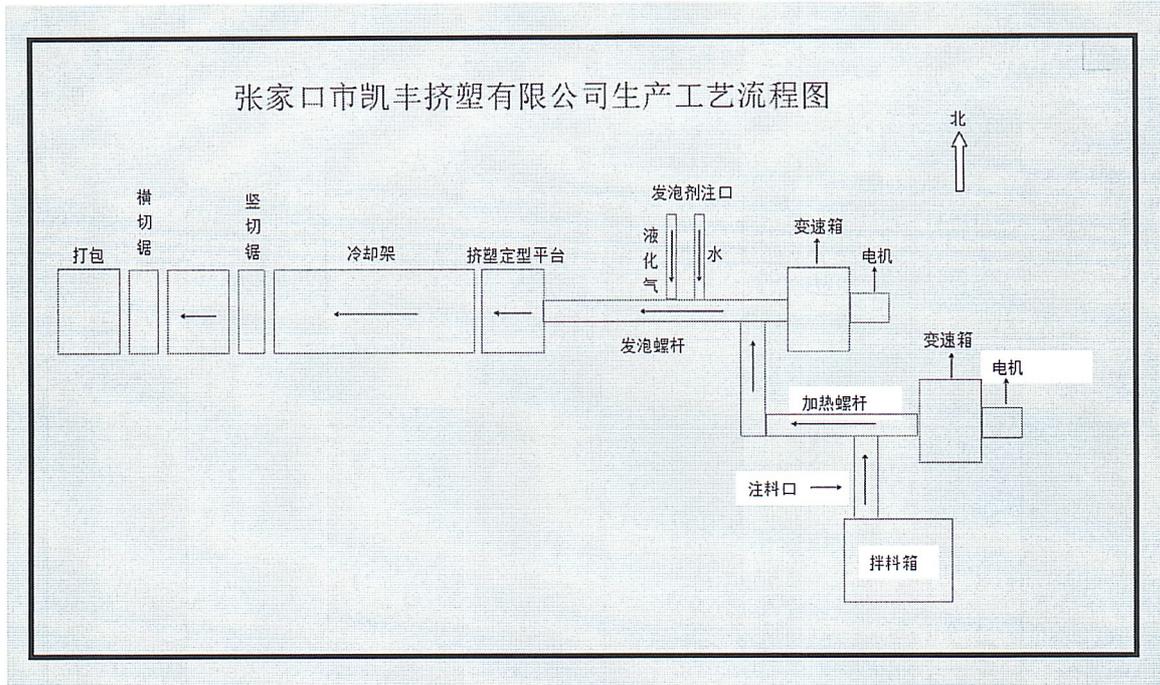
图 4 凯丰公司生产工艺流程图

凯丰公司生产挤塑板的工艺流程是，先在拌料机里拌料，包括聚苯乙烯原料、色母、滑石粉等原料，色母用于着色，滑石粉用于成和，再用喂料机把搅拌好的原料送入生产线上的螺杆熔化，然后进入第二道螺杆进行冷却、发泡，然后挤出、成型，机器自动裁剪切割，成品打包存放（图 4）。

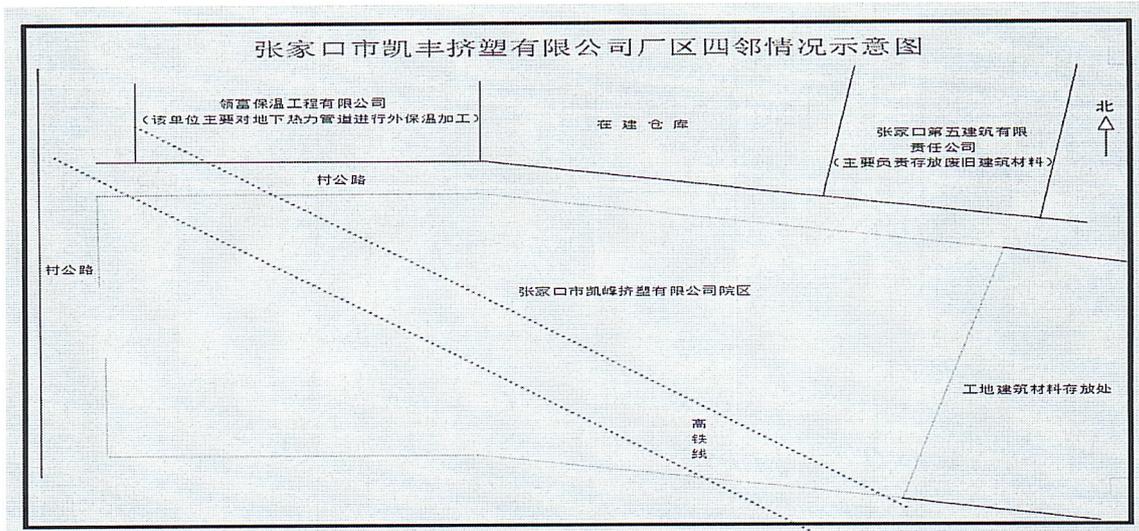
图5 周边情况示意图

(二) 周边环境情况凯丰公司北面为三家单位，分别为领富保温工程有限公司，在建仓库和张家口第五建筑有限责任公司。东面为一建筑材料存放场地；西面是村级公路；南面为空地。京一包客运高铁线路从其东南侧经过，凯丰公司部分厂区位于高铁

线高架桥下，生产车间距高铁最近距离 19 m，最远距离 78 m（图 5）。

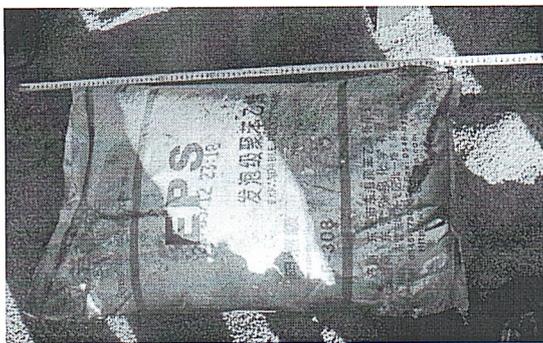
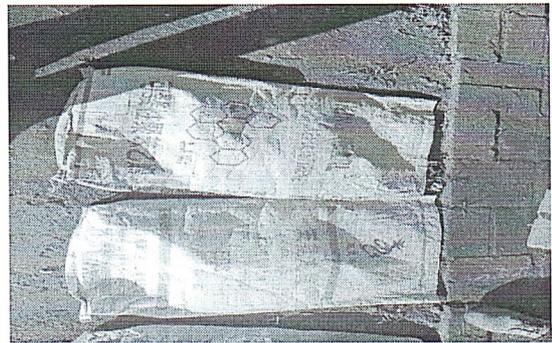
该企业生产挤塑板的主要原料为发泡级聚苯乙烯（图 12、13），发泡剂为液化石油气（或氟利昂）和纯净水。发泡级聚苯乙烯在加热发泡时会产生可燃气体，发泡时要注入液化石油气，生产出的挤塑板材内有可燃气体残留。在对板材的废料或下脚料破碎后，碎料会有可燃气体逸出。这些可（易）燃气体主要是丙烷、丁烷、异丁烷等烷类气体其闪点低，爆炸极限范围大，气体比空气重，能在较低处扩散到相当远的地方，遇火源会着火回燃。

图 12 凯丰公司原料

图 13 原料包装
