# 德阳绵竹四川德盛钒钛钢铁集团股份有限 公司“1·25”一般灼烫事故调查报告

四川德盛钒钛钢铁集团股份有限公司

“1·25”一般灼烫事故提级调查组

2024 年 4 月

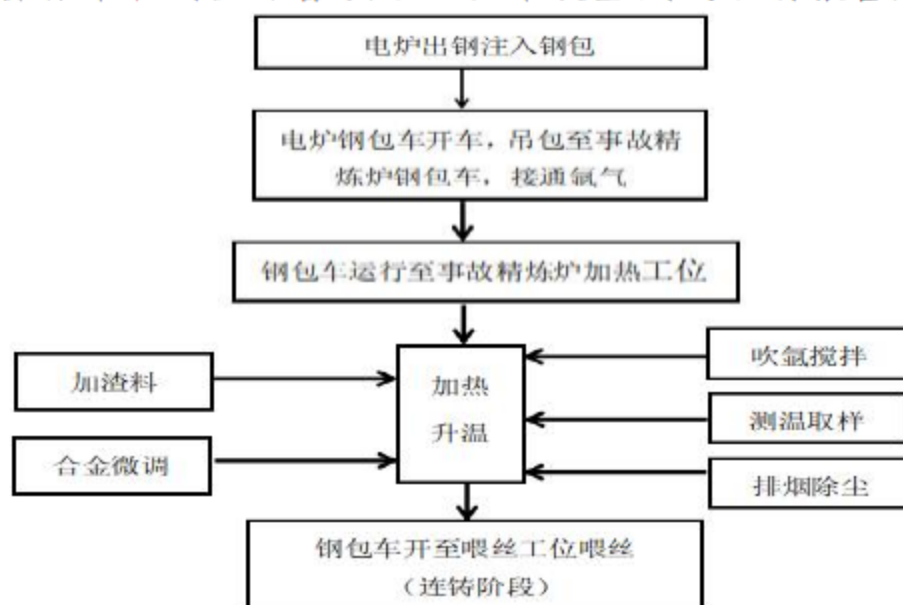
图 1： 精炼炉工艺流程图

通氩气管道吹氩后钢包车运行至精炼炉加热工位，炉盖下降封闭钢包，测温、确档后三相电极下降送电加热（送电前钢液温度 $1555^{\circ}\text{C}$ ），送电过程中吹氩搅拌，并补加辅料（石灰、硅锰合金、脱氧剂等，下同）调整炉渣，通电加热约 7min 后停电测温取样，再根据样品化验分析值送电、增加辅料成分，继续精炼期间经取样确保钢液成分合格后升起电极，提起炉盖，钢包车开出吊包至连铸阶段，精炼作业周期约 33-37min。（详见图 1）
