## 松滋市湖北瑞石化学有限公司“6·10”

### 一般物体打击事故调查报告

2022年7月14日8时，荆州市应急管理局接松滋市应急管理局上报事故信息称，6月10日7时左右，湖北瑞石化学有限公司(以下简称“瑞石公司”)一#车间发生一起致一人死亡生产安全事故，直接经济损失145万元。

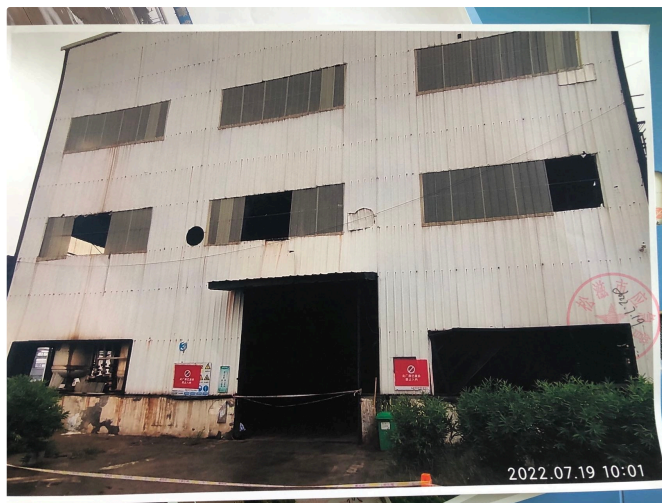
图1 事故车间外貌

**1.涉事车间。**事故地点为瑞石公司一#车间,涉事装置为2021年7月起瑞石公司租赁给李敏个人后的装置改造车间,用于噻虫嗪产品的试验。涉事车间及涉事车间的设备布局见下图1和图2。

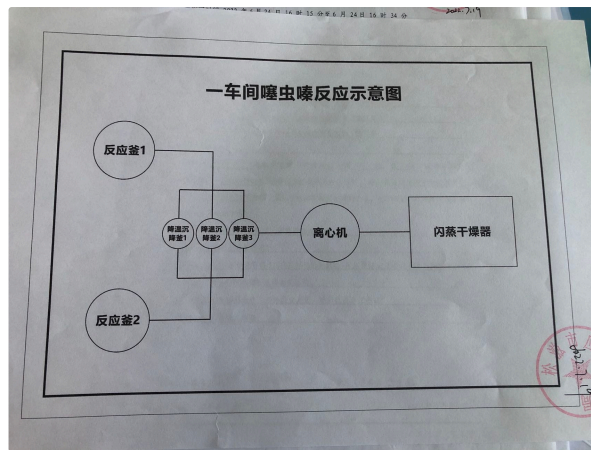
图8 噻虫嗪试验工艺流程示意图

**2.项目工艺及原料基本情况。**噻虫嗪农药产品基本生产工艺为：以2-氯-5-氯噻唑(以下简称噻唑)、3-甲基-4-硝基亚胺四氢-1,3,5-噁二嗪(以下简称噁二嗪)、碳酸钾为主要原料，经合成反应(放热)、降温结晶、离心、干燥等工序制备噻虫嗪产品。噻虫嗪试验涉及的主要物料为：二氯乙烷，噻唑、噁二嗪、碳酸钾、水、盐酸和噻虫嗪。闪蒸干燥机时，噻虫嗪湿品含噻虫嗪、二氯乙烷和水，含湿量约15%。涉事项目的工艺流程见图8。
