武威民勤武威联硕生物科技有限公司  
“9·21”一般爆炸事故调查报告

武威市政府事故调查组

2024年2月

经调查认定，武威民勤武威联硕生物科技有限公司“9·21”爆炸事故是一起因检维修作业不规范、安全风险因素辨识不全、现场负责人违章指挥、异常工况处置不当而造成三效蒸发装置超温超压爆炸的一般生产安全责任事故。

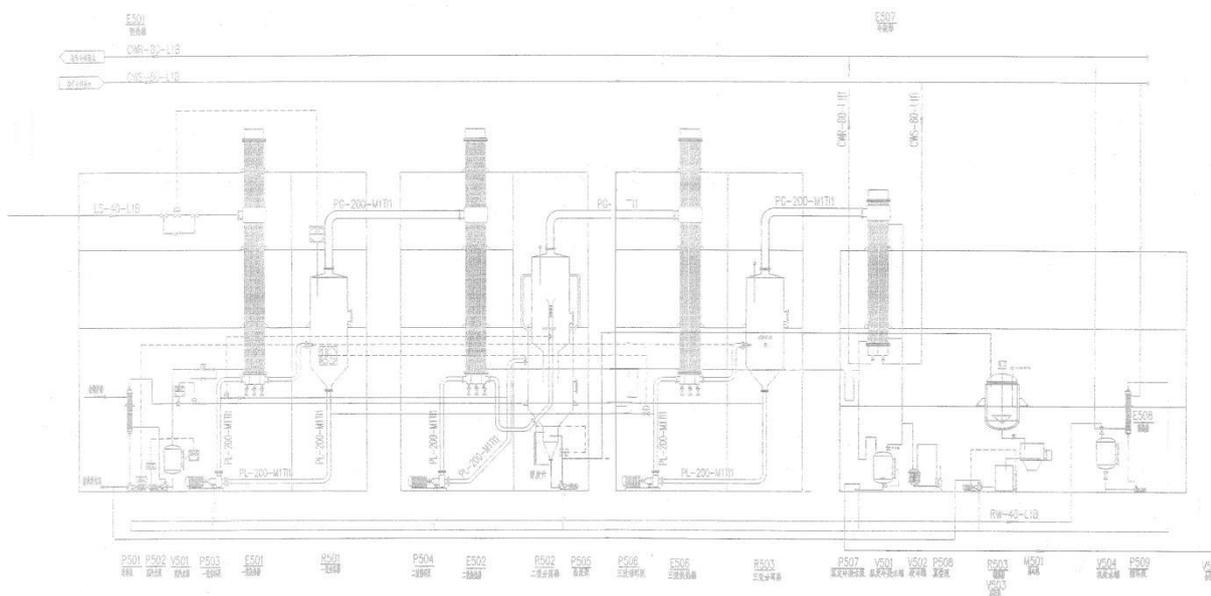
图 1 三效蒸发车间工艺流程

武威联硕生物科技有限公司事故发生在处理废水的三效蒸发装置中的一效分离器。其工艺流程如下（图 1 三效蒸发车间工艺流程）：

分离的浓缩液进入二效分离装置，然后经二效强制循环泵送入第二效加热装置，对废水加热，加热的废水流入二效分离装置进行气液分离，分离后的二次蒸汽作为三效加热装置的加热热源。

废水经三次循环蒸发、浓缩后分离出可回用水，剩余的高含盐废水暂存在废水罐内，最后进焚烧炉焚烧处理。
