# 沙田镇 2021 年“11·20”一般其他 伤害事故调查报告

沙田镇 2021 年“11·20”一般其他伤害事故调查组  
2021 年 12 月

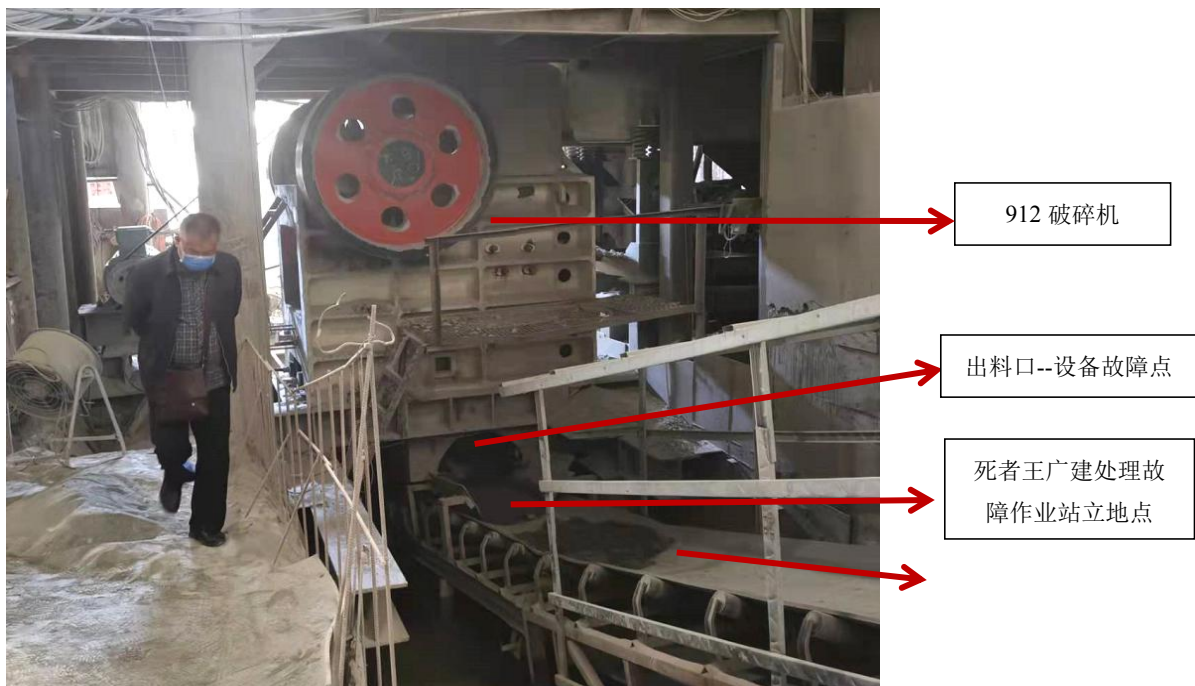
根据事故当日视频和相关人员笔录分析，912 破碎机（一级破碎机）日常运行时遇到大石头卡住出料口或维修时，操作工会在停机的情况下站在输送带上作业，处理故障或维修。专家组认为，2020 年 11 月 20 日 14 时 07 分，死者王广建在控制室发现 912 破碎机（一级破碎机）发生故障，于是停机，去现场处理，但未告知赵玉国。王广建处理故障时是站在 912 破碎机（一级破碎机）下方输送带上处理，推断是想用铁棍撬开卡住输送带的石头，这一推断从机修工郭景胜事后陈述可以佐证，郭景胜事后陈述，在 15 时巡查发现 912 破碎机（一级破碎机）与 S240 破碎机（二级破碎机）之间的输送带中段位置有一根铁棍被输送带上面的磁铁吸住，此铁棍应为王广建处理卡住输送带石头用的铁棍。赵玉国进入控制室内后，坐在操作位上，于 2020 年 11 月 20 日 14 时 08 分 02 秒，启动前段生产线。

时间：2021.11.20  
星期六 14:07:28  
赵玉国进入控制室后  
坐下时间
