# 浏阳市中洲烟花集团有限公司“9·11” 车辆（叉车）伤害事故调查报告

2022年9月11日6时15分左右，浏阳市永和镇境内的浏阳市中洲烟花集团有限公司浏河生产区发生一起车辆（叉车）侧翻跌落事故，造成1人死亡，直接经济损失194.5万元（事故罚款除外）。

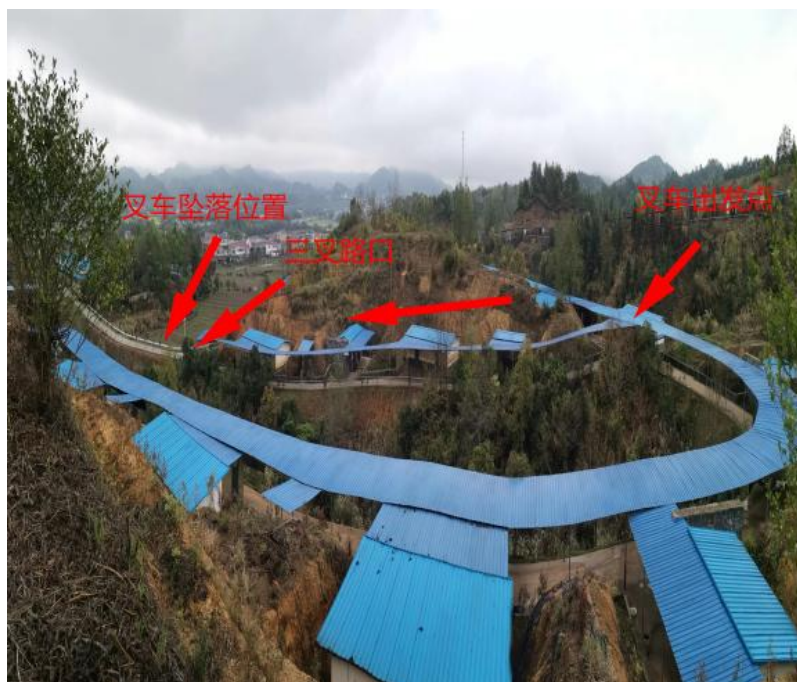
叉车行驶路线总图

结合视频监控中涉事叉车行驶时间，通过实地测量行驶距离，测算涉事叉车行驶速度约为 22.7km/h，严重超出该叉车最大空载行驶速度 13km/h。涉事叉车坠落处道路宽 4.06 米，两侧未设置护栏，陡坡处未设置减速带，三叉路口处未设置凸面镜，道路上未设置限速、急弯、深坑、路口、陡坡等警示标志。涉事叉车状况：外观较新，门架及车体未见明显变形和损伤，设备铭牌、标识及油漆较完好，护顶架损毁变形，驾驶座舱受损，蓄电池组箱脱出，制动主缸制动油管完好、制动液无泄露现象，驾驶座配有安全带，事发现场无安全帽。
