# 浙江武义伟嘉利工贸有限公司“4·17” 重大火灾事故调查报告

浙江省人民政府事故调查组

2023 年 7 月

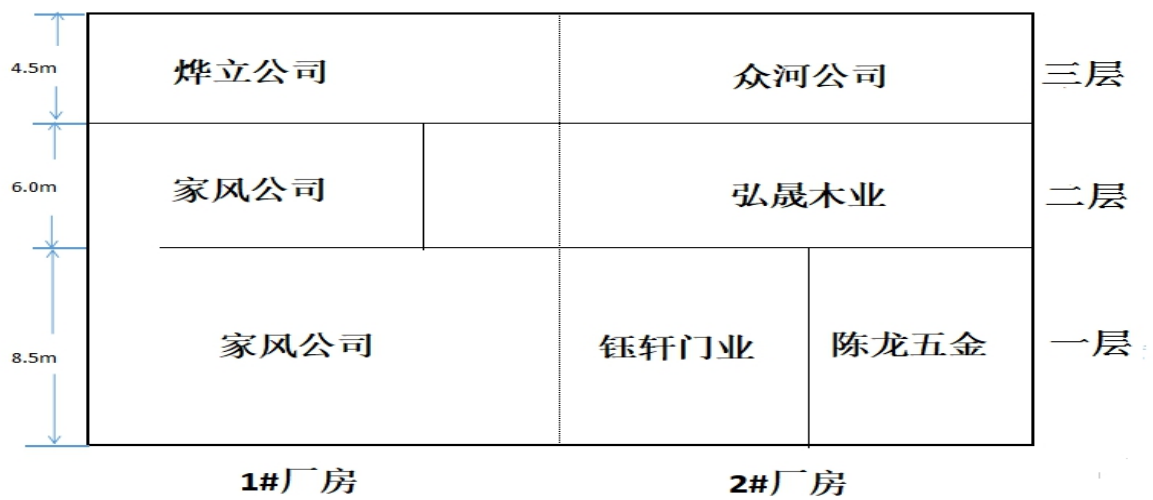
图二：各层出租示意图

**3.事故建筑物出租情况。**伟嘉利公司 1#厂房一层和二层为家风公司承租，用于生产、储存钢质防盗门；三层为烨立公司承租，用于生产、储存木质门。伟嘉利公司 2#厂房一层东侧为钰轩门业承租，用于生产、储存铜门、铸铝门，西侧为陈龙五金承租，用于铁制品发黑；二层为弘晟木业承租，用于生产、储存木质门；三层为众河公司承租，用于生产、储存木质门。
