# 河北省矾山磷矿有限公司

## “2·19”一般车辆伤害事故调查报告

2023年2月19日12时33分许，河北省矾山磷矿有限公司在矾山磷矿井下380m中段0号硐室内发生一起车辆伤害事故，造成1人死亡，直接经济损失169万元。

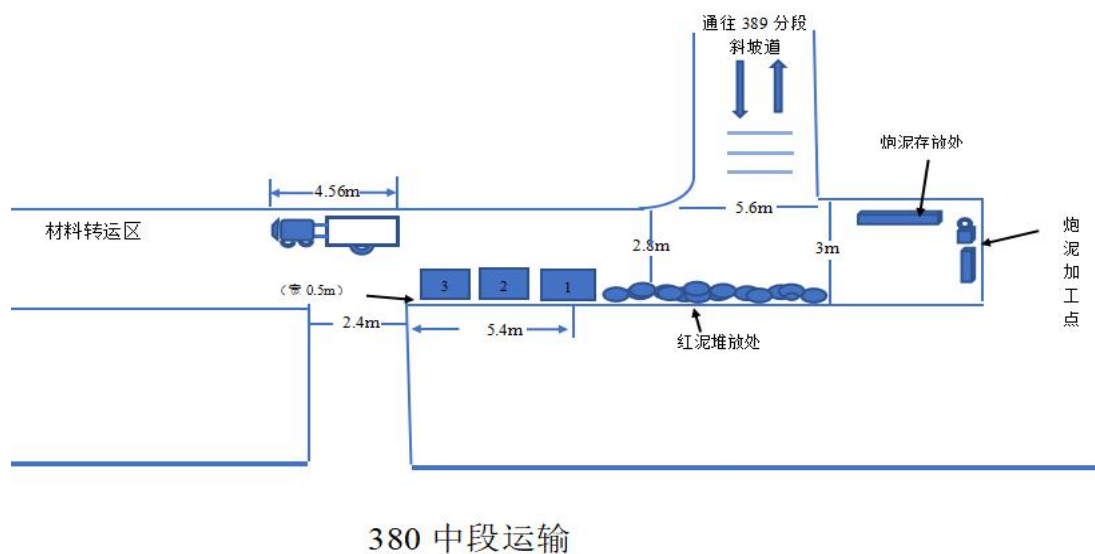
图 2 380 中段 0 号硐室示意图

380 中段 0 号硐室为材料转运车场（有轨转无轨），南侧停放 3 辆火工品运输车（空车），由东向西分别为 1 号、2 号、3 号。硐室东段约 10 米左右为炮泥加工点，存放加工设备和加工好的炮泥，靠南侧边帮存放黄土、红泥。西端为材料转运区。（如图 2）。

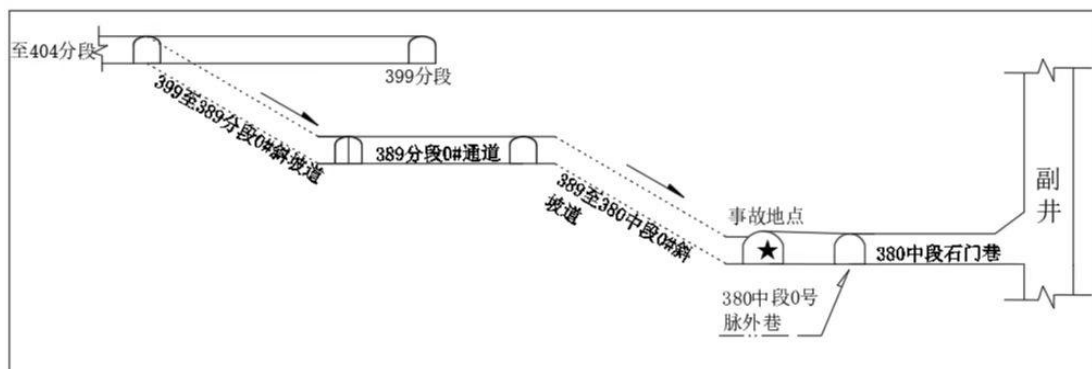
图5 399分段22-2出矿进路掘进工作面相对位置剖面图

2023 年 2 月 19 日 10 时许，项目部作业一队凿岩工王某、王某在 399 分段 22-2 出矿进路掘进工作面进行凿岩作业，11 时

30 分许，发现有 1 块浮石裂缝较大，二人决定先处理浮石后再凿岩，由王某撬毛，王某在旁边照明并监护，撬落的毛石砸伤王某脚趾（经医院诊断为左脚 4、5 脚趾骨折），王某找来项目部带班领导任某江和生产副经理陈某统开始救援，陈某统从 399-2 处找来一辆 UK4 地下运矿车（3 号），亲自驾驶运矿车运输王某。任某江、王某 2 人在运矿车后步行跟随，运矿车行驶到 389-0 号斜坡道距 380 中段 0 号硐室落平点约 10 米左右时，运矿车脱档突然加速，撞到了 1 号火工品运输车。任某江从运矿车左侧与火工品运输车之间的空隙走到运矿车驾驶室的位置，向陈某统询问情况，陈某统说“脱档了”，陈某统同时来回推拉档位操作杆，运矿车突然倒车，车尾再次撞到 1 号火工品运输车，火工品运输车发生倾斜。此时，王某刚好从火工品运输车与硐室左壁之间的空隙经过，被倾斜的火工品运输车撞击头部，事故发生。
