郴州高新区湖南明大新型炭材料有限公司  
“3·1”一般机械伤害事故调查报告

郴州高新区湖南明大新型炭材料有限公司  
“3·1”一般机械伤害事故调查组  
2023 年 4 月 13 日

## “3·1”一般机械伤害事故调查报告

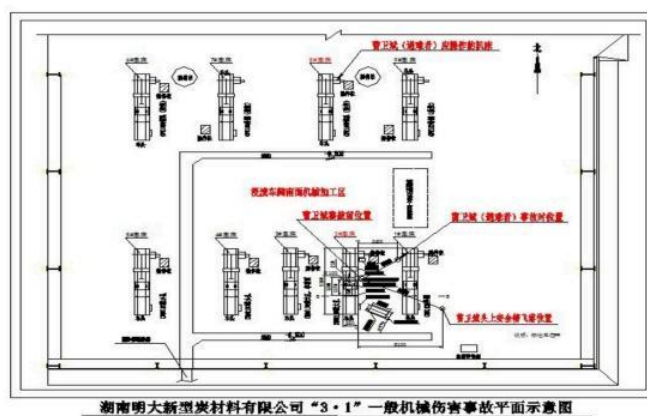
7#(CW6193 型)、8#(CW61100 型)、9#(CW6193 型) 四台数控车床, 6#、8#车床是进行石墨坩埚内圆( $\Phi 600\text{mm}$ )的镗孔加工, 7#、9#车床是进行石墨坩埚外圆( $\Phi 600\text{mm}$ )的抛光加工; 南面的一组是普通车床, 从东向西依次布置有 1#(CW61125 型)、2#(CQ6125 型)、3#(CQ61110 型)、4#(CW611110 型)、5#(CW61100 型) 五台普通车床, 1#至 5#车床是进行石墨坩埚内圆( $\Phi 850\text{mm}$ )的镗孔及外圆抛光加工, 但 1#、2#车床通过换装托轮支承座可进行石墨坩埚( $\Phi 600\text{mm}$ )的加工, 车床全部为卧式车床。石墨坩埚加工车床系采购其它单位闲置设备, 并进行大修后的车床, 6#、7#、8#、9#数控车床也是由普通车床大修改造成。(附事故地点平、剖面示意图)
