# 湛江麻章晨鸣浆纸有限公司“5·18”较大中毒和窒息事故调查报告

湛江麻章晨鸣浆纸有限公司“5·18”较大中毒和窒息事故调查报告  
编制单位：湛江麻章晨鸣浆纸有限公司“5·18”较大中毒和窒息事故调查组  
编制时间：2023年10月8日

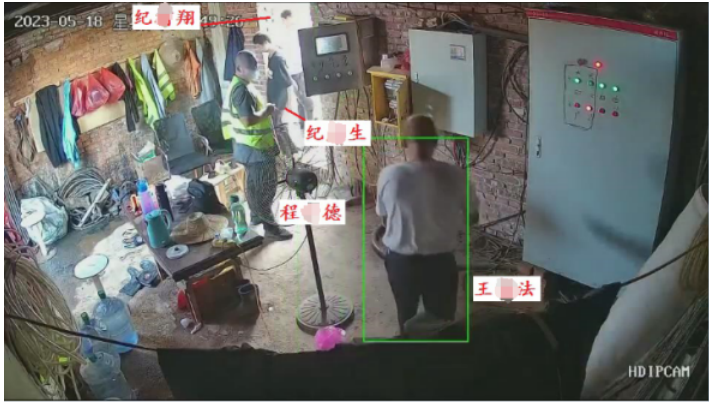
图2 事发前监控视频中的现场人员

18日下午17时40分，一期捞浆装置正常运行中，现场负责人王某法在装置现场，操作工纪某亮一个人在斜网捞浆装置内部，纪某翔背靠操作室门口，看着斜网方向，纪某生在处理生产杂务。

枣庄鑫诚纸业公司的程某某因约王某法晚上一起吃饭，也来到科晶公司操作室等候。事故直接相关的4人在操作室的监控画面如图2所示。

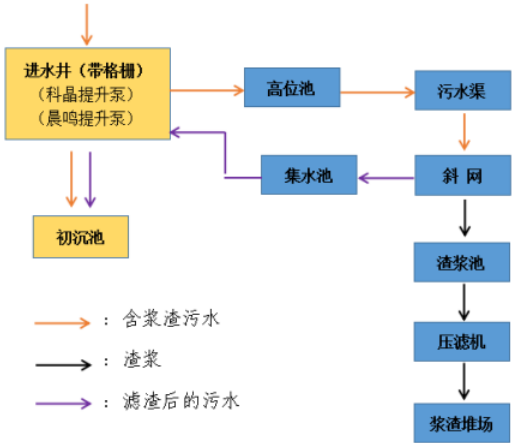
图3 斜网捞浆工艺流程图

湛江晨鸣公司含浆渣污水通过排水管汇集到进水井，经过提升泵提升到斜网捞浆处，经水渠下到斜网进行浆渣及废水分离，废水返回到集水井进入污水处理厂，浆渣通过收集沟收集，经泵进入压滤机脱水收集外运。

科晶公司斜网捞浆装置工艺如下图3所示（黄色框所示装置属于湛江晨鸣公司，蓝色款所示装置为科晶公司）：

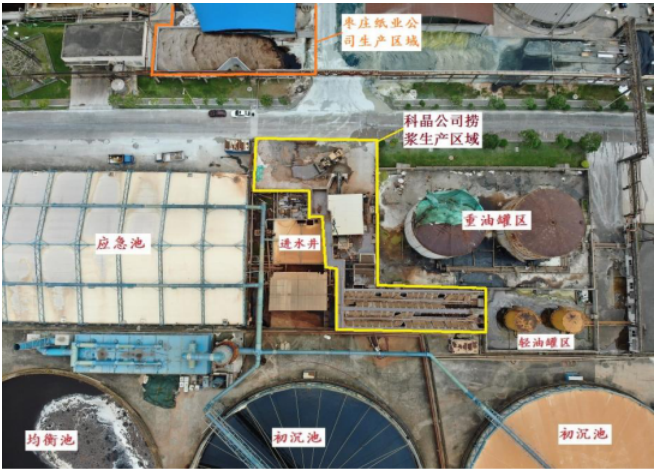
图4 科晶公司捞浆设施与湛江晨鸣公司设施界线图

事故发生区域位于湛江晨鸣公司污水处理一期装置南侧，中心现场位于湛江晨鸣公司一期污水处理池车间与轻油罐区、重油罐区之间。一期污水处理池的南侧为碱炉厂，西侧为碳酸钙分厂的石灰窑及发电厂，南向为碱回收车间、膜处理车间。科晶公司捞浆作业区域布置在湛江晨鸣公司污水一期设施的进水井、初沉池与原重油、轻油罐区之间的原通道部分的狭窄部位，北向为污水装置的进水井、初沉池，西向为重油、轻油罐区、东向依次为污水进水井及应急池，南向的道路一侧有枣庄鑫诚纸业业有限公司厂区。科晶公司捞浆装置界区及周边装置情况如图4所示。黄线界区内为科晶公司捞浆作业区域，周边均为湛江晨鸣公司生产设施。

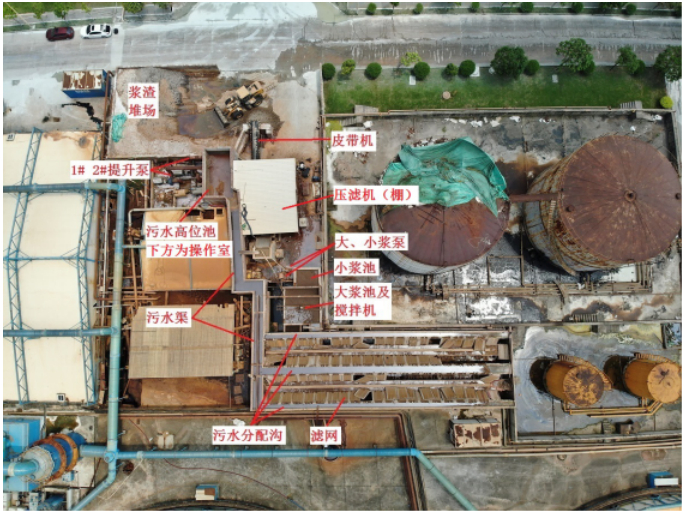
图5 科晶公司捞浆生产装置设备设施布置图

捞浆装置按照工艺流程配置的主要设施有：废水高位池、废水渠、捞浆池（废水渠、斜网、渣浆沟、集水池）、大浆池、小浆池、进料高位浆池、操作室（在同一建筑物废水高位池的下面一层）、浆渣挡墙和装车场。按工艺流程配置机械设备有：提升泵（1#、2#）、浆池搅拌机、浆泵（大、小各一）、压滤机（压干机）、螺旋输送机（蛟龙）、皮带机；移动设备有空气压缩机（2台）、冲洗机（柱塞泵2台）、水枪及装载机。设备设施平面布置情况如图5所示。

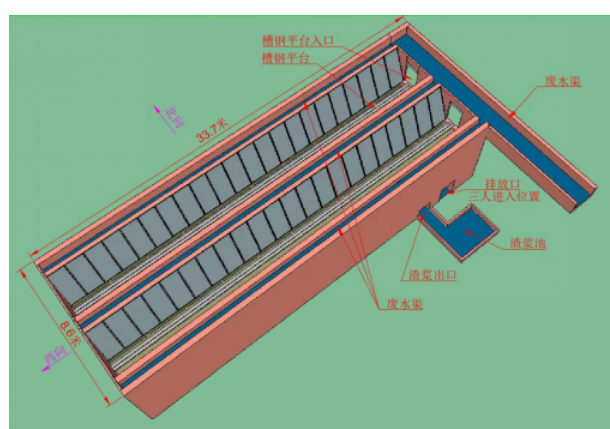
图7 捞浆斜网及集水池整体示意图

斜网捞浆装置空间布局分上下两个部分，上部为斜网捞浆作业区，作业区分为相对独立的南、北两个作业区，斜网下部为集水池。纪某亮跌落点位于南作业区西向起第6张斜网位置（如图6所示）。综合斜网、集水池现场勘察情况，斜网捞浆及集水池外形构造及相关尺寸数据汇总形成整体情况如图7所示，剖面图如图8所示。

经现场勘查和气体检测，浆渣收集区域作业通道及集水池未检测出有毒气体，在旁边未发生事故的集水井检测出微量氨气。事发时纪某亮在通道进行斜网清洗作业，作业及通道平台宽0.35米，渣浆沟深0.4米，沟面敞开无防护，通道没有设置防护栏。纪某亮身高1.71米，现场斜网穿破口中心位于斜网边框上方0.5米处，由此可以排除纪某亮从槽钢平台或渣浆沟直接跌落集水池的可能；渣浆沟深0.4米，技术组推断，纪某亮在西侧起第6块斜网处脚踏空踩入渣浆沟、身体失去平衡后侧倒落入积水池。斜网穿破情况如图13所示。
