# 盐田区港嵘拔翠园项目主体工程“3·27” 其他伤害一般事故调查报告

盐田区港嵘拔翠园项目主体工程“3·27”  
其他伤害一般事故调查组

2023 年 5 月 23 日

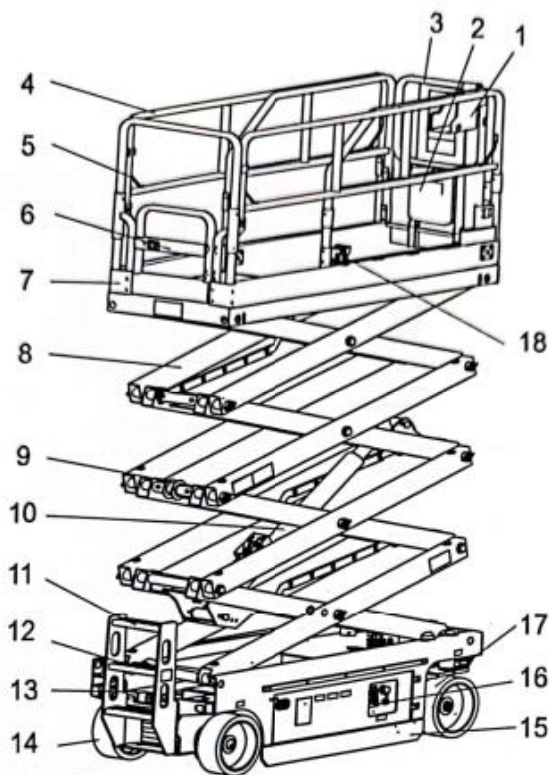
涉事设备全称为“剪叉升降式高空作业平台”（以下简称“平台”），型号规格：ZS0607HD，生产日期：2021年8月21日，合格证号：0775300001M002801，整机重量：1425kg，整机宽度：0.76m，收起时长度：1.85m，工作时最大高度：7.87m，收起时最大高度：2.20m，防护栏高度：1.10m，最大装载量：230kg，行驶速度（收起时的最大值）：3.5km/h，制造单位：中联重科股份有限公司。2023年3月18日，深圳市湛艺建设集团有限公司与通冠机械股份有限公司签订了6台设备的《设备租赁合同》，设备于3月18日进入施工现场。
