广州市花都区广清高速“10·12”较大道路交通事故调查报告

2017年10月12日4时35分许，在花都区广清高速公路南行26公里+300米路段，发生一起两货车追尾碰撞的道路交通事故，事故造成3人死亡，车辆及货物损坏，直接经济损失约168.6万元。

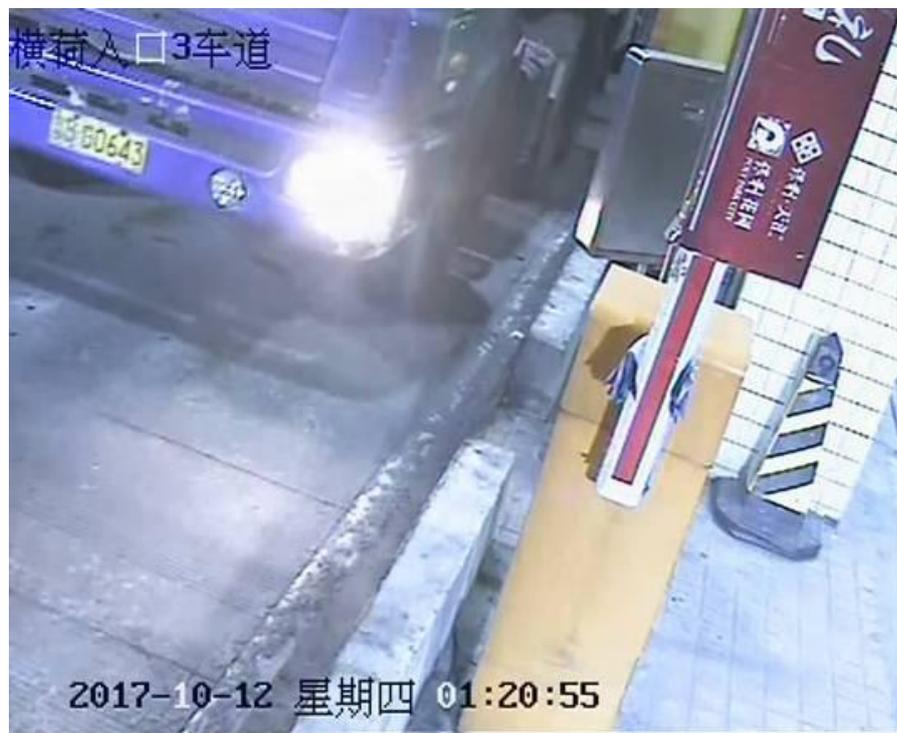
重型半挂牵引车（牵引粤 BU856 挂车）在内的 10 多辆货车，去清远清城区沙田新亚光电有限公司，运送一批电缆线前往茂名市。粤 BG0643 号重型半挂牵引车登记驾驶员为黎扬豪。10 月 12 日 1 时 20 分，冉启发（经沿途摄像辨识为事发前驾驶员）驾驶粤 BG0643 号重型半挂牵引车（牵引粤 BU856 挂车）由清远横荷收费站进入广清高速。

机件状况：经委托广州庆丰进口汽车维修中心进行技术检验结果为：粤 BG0643 号重型半挂牵引车灯光性能合格，由于

油管老化断裂，导致车辆无法正常行驶，事发时处于停驶状态；粤 BU856 挂号车灯光性能不合格，车身反光标识不符合 GB7258-2012 条件 B.1 和 B.7.1 规定，无超载，下部防护栏因碰撞脱落丢失，无法确定车辆平板后下部防护栏事发前是否合格。

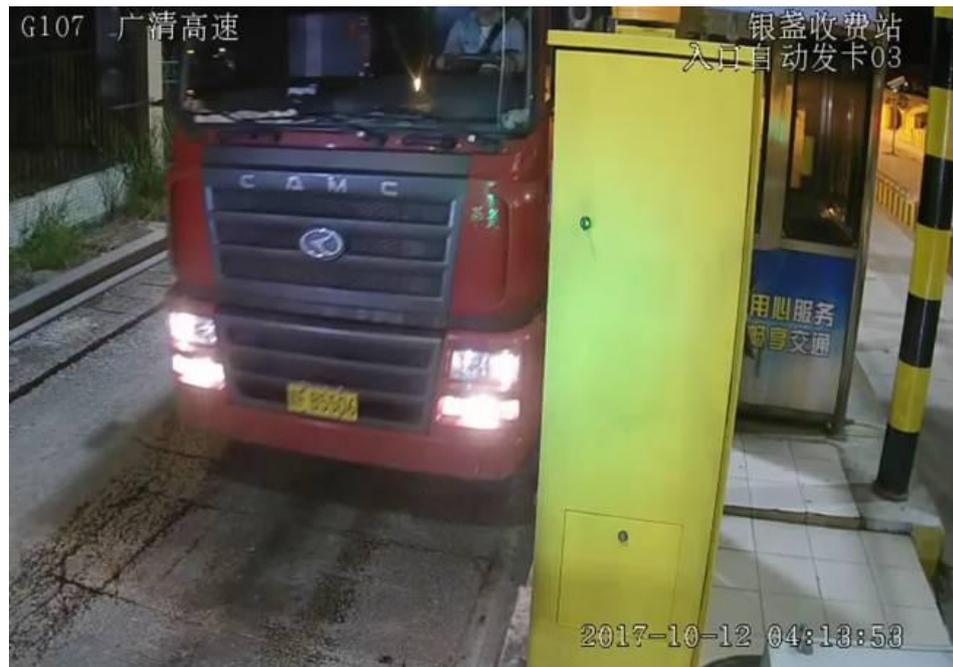
2017 年 10 月 12 日 2 时许，李军平驾驶赣 FB5506 号重型仓栅式货车从家里出发，前往位于清远横荷高新区蒙牛乳业公司装载牛奶运往广州黄埔区；后于 10 月 12 日 4 时 13 分清远银盏收费站进入广清高速。

2017年10月12日4时35分许，李军平驾驶赣FB5506号重型仓栅式货车沿广清高速公路中心水泥护栏以西第三车道以86.97km/h的时速由北往南行驶至26公里+300米路段时，由于其忽视行车安全，导致车头碰撞前方由冉启发驾驶、因车辆故障停在同车道内（未按规定设置警告标志，未将车上人员转移到应急车道并迅速报警）的粤BG0643号重型半挂牵引车牵引粤BU856挂号重型平板挂车车尾（挂车灯光不合格、反光标识不符合国家标准），造成赣FB5506号重型仓栅式货车驾驶员李军平、正在紧急修车的冉启发和黎扬豪3人当场死亡，以及车辆和货物损坏的交通事故。

机件状况：经委托广州庆丰进口汽车维修中心进行技术检验结果为：制动性能合格，转向性能合格，灯光性能合格，无超载，事发时速度为 86.97km/h。
