菏泽郓城锦绣城E区建筑施工项目 “8·15” 较大高处坠落事故调查报告

2023年8月15日7时许，菏泽市郓城县恒源锦绣城E区项目12号楼发生一起高处作业吊篮倾覆较大生产安全事故，造成5人高处坠落死亡，直接经济损失约726万元。

经调查认定，菏泽郓城锦绣城E区建筑施工项目“8·15”较大高处坠落事故是一起因违章操作造成的较大生产安全责任事故。

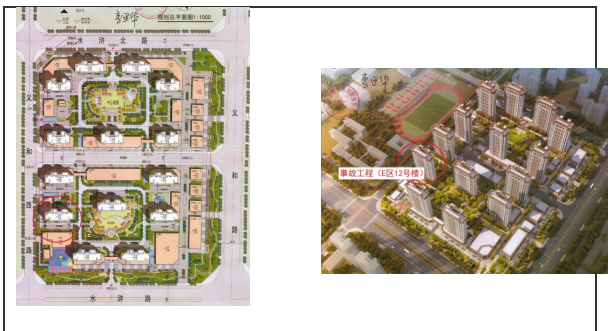
菏泽市郓城县恒源锦绣城E区项目，位于菏泽市郓城县水浒路、水浒北路和义和路、义和西路地块间，总建筑面积约为26.99万平方米，共有28个单体工程，具体为E1至E3号楼，E5至E13号楼，E15、E16号楼，SY1至SY3号楼，SY5至SY13号楼，幼儿园及地下车库，垃圾转运站（图1）。该项目于2020年3月开工，2021年12月因资金问题停工，2023年4月复工。发生事故的E12号楼位于锦绣城E区西南角（图2），建筑面积约1.4万平方米，地下1层、地上26层。事故发生时，施工已进入收尾阶段，外墙保温及真石漆喷涂作业基本完成，计划于2023年9月底竣工。
