# 赣州龙南市瑞鸿科技有限公司“2023·1·4” 一般火灾事故调查报告

2023年1月4日9时34分许，龙南市瑞鸿科技有限公司发生一起火灾事故，造成2人当日死亡，直接经济损失约620万元。

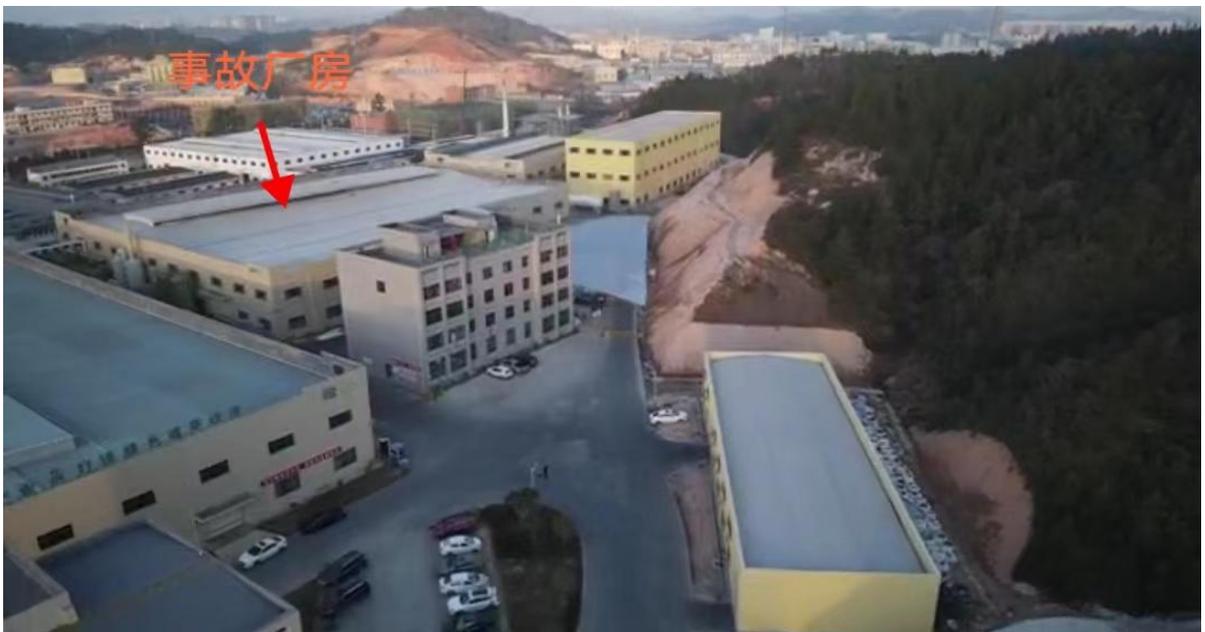
图1 事故厂房示意图

龙南瑞鸿公司在项目主体生产线已部分完工的情况下,2022年10月擅自开始进行单机带料调试等违规行为。2022年12月22日,龙南市应急管理局在日常检查中发现该企业违规行为后,立即下达责令限期整改指令[(龙)应急责改〔2022〕危155号]。事发当天,该企业正进行浸出槽氧气管道改造和设备调试等工作。

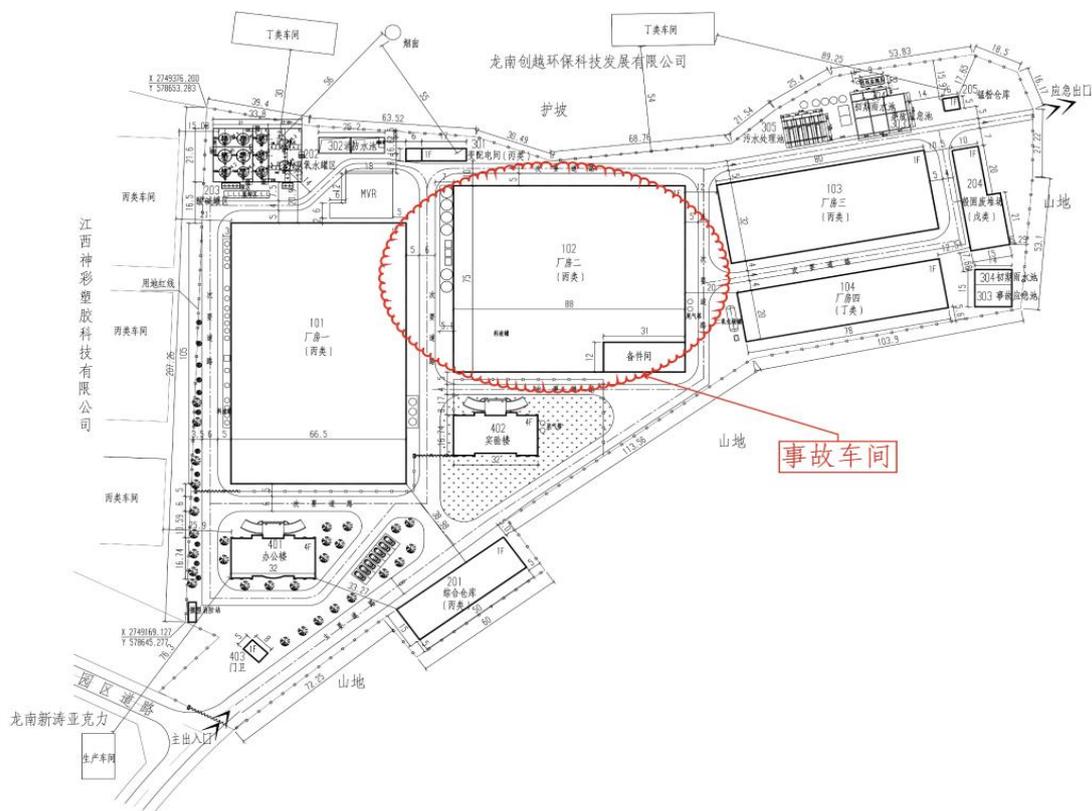
图 2 事故企业项目总平面布置图

龙南瑞鸿公司占地面积 37800 m<sup>2</sup>, 通过龙南市“腾笼换鸟”政策购买赣州市万龙科技有限责任公司现成厂房, 新、改建厂房一、厂房二(即事故厂房 102 车间, 总平面布置图见图 2)、厂房三、厂房四、综合仓库、锰粉仓库、双氧水罐区、酸碱罐区、一般固废堆场、变电间、消防水池、事故应急池、初期雨水池、污水处理池、实验楼、办公楼等。

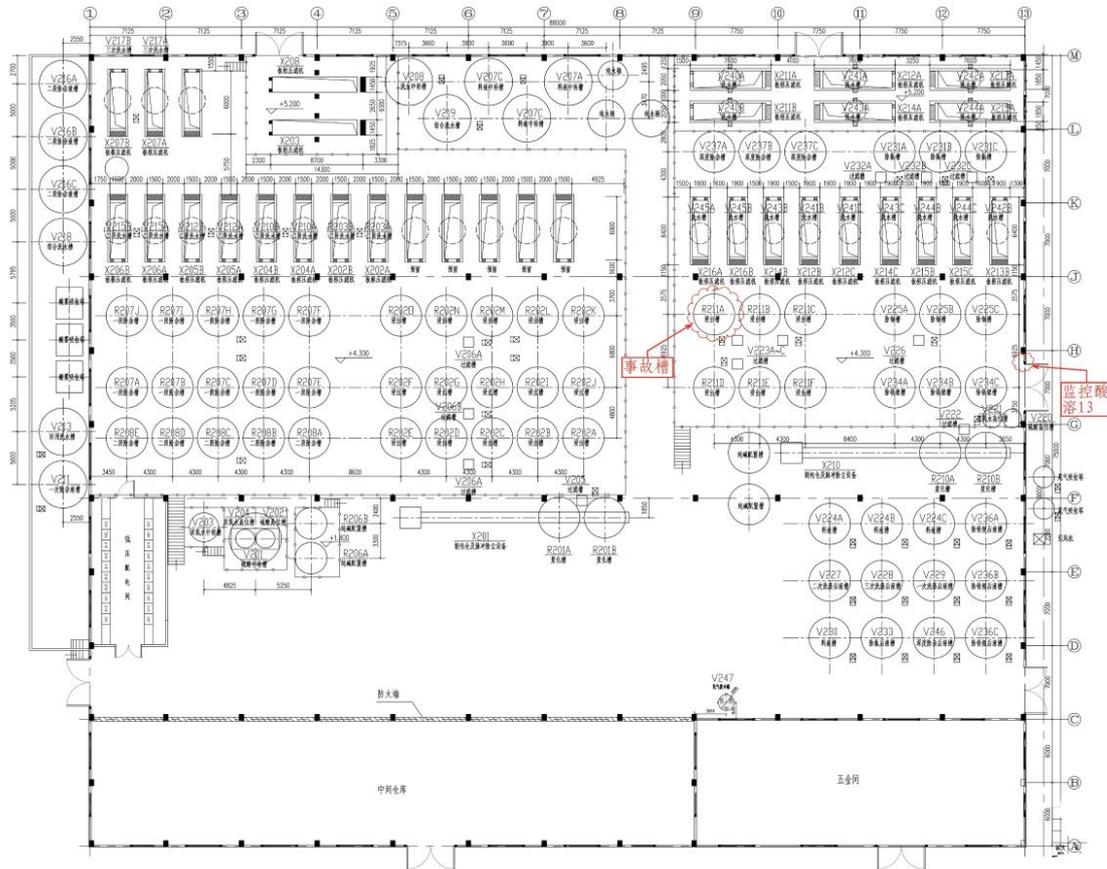
图 3 102 车间平面布置图

厂房二即 102 车间, 共有 PPH (合金聚丙烯) 原料储罐 17 个, YE3-160M2-2 型泵+电机 30 台, GLB150-P6M 型割包仓及

除尘机 1 套， $\Phi 3.0\text{m} \times 3.0\text{m}$  纯碱配置槽 2 套， $\Phi 3.5\text{m} \times 4.2\text{m}$  搅拌 PPH 浸出槽 17 套，XAZG145/125-UK 板框式压滤机 11 台，Y22026-4 酸雾吸收塔 1 套，空分制氧机组 1 套。（见图 3）
