# 马鞍山市安徽马钢矿业资源集团 姑山矿业有限责任公司“2022·9·27” 一般车辆伤害事故调查报告

“2022·9·27”一般车辆伤害事故调查组

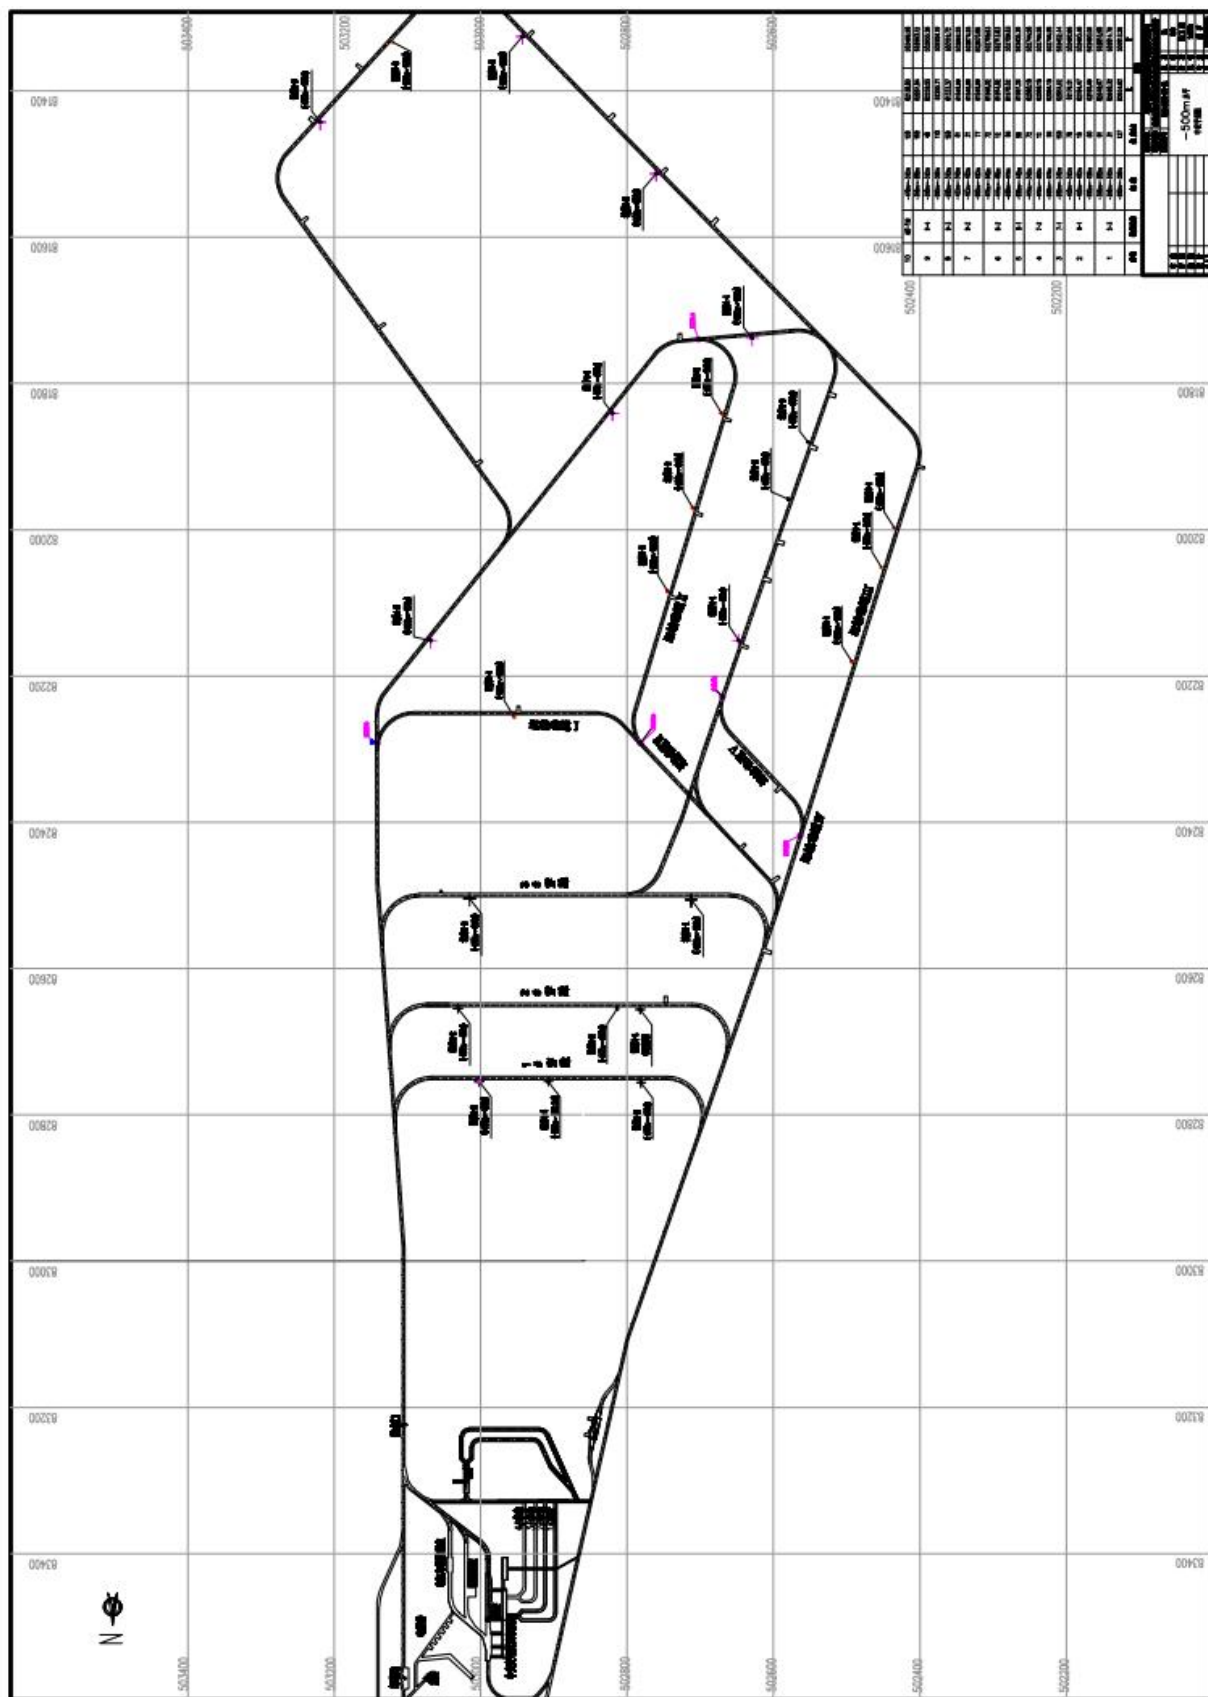
图 2 -495m 运输水平平面图

-495m 有轨运输水平用于矿石与废石的运输，以架线式电机车进行单轨单向运输（见图 2）。在生产过程中，-470m 以上各采矿生产中的矿石通过采场溜井，以振动放矿机给矿方式卸入矿车车厢，由 CJY14/7G 型架线式电机车牵引数节 6m<sup>3</sup>底侧卸式矿车车厢运输并卸入主井附近的卸载站，经溜破系统粗碎后，由主井箕斗提升至地表。

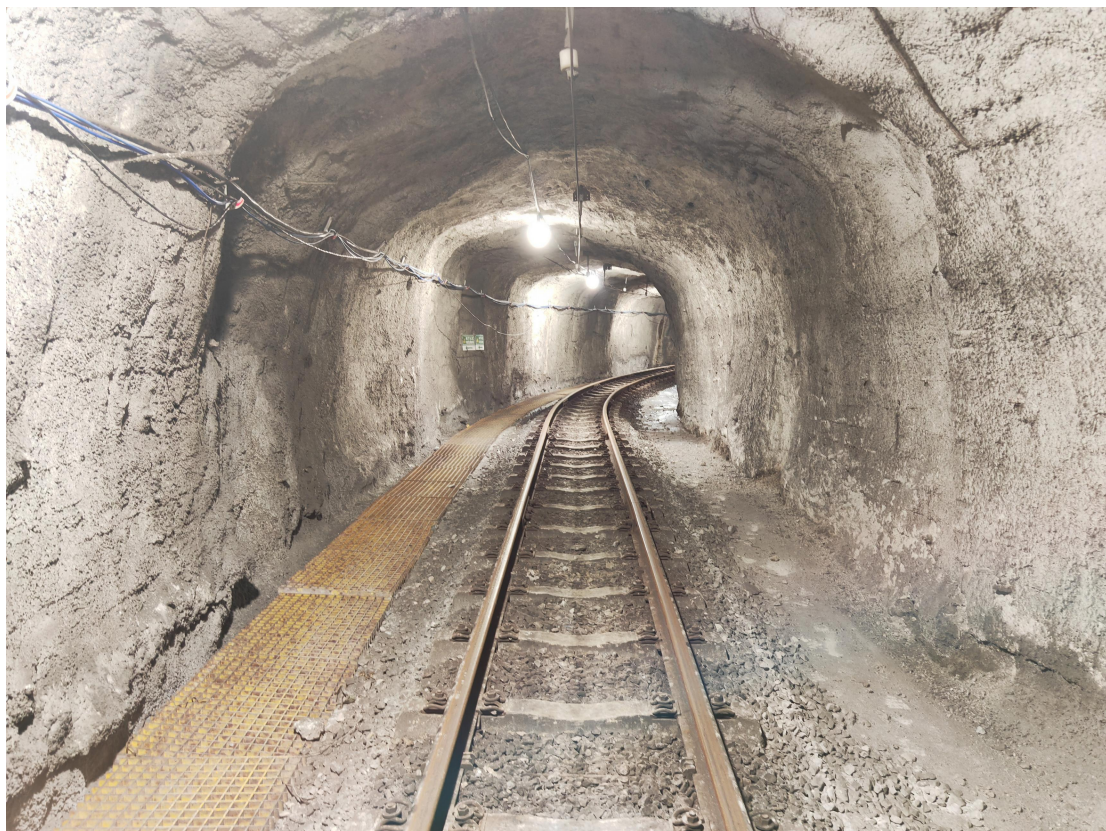
图 3 -495m 运输水平巷道

-495m 有轨运输水平巷道形状为三心拱，矢跨比为 1/3，净断面尺寸为 3.1m 宽×3.2m 高（见图 3）。-495m 有轨运输水平北侧区域布置有主井、副井、电梯井、卸载站、电机车维修硐室等，南侧区域布置有各放矿穿脉和运输巷道，包括 1#穿脉、2#穿脉、3#穿脉、4#穿脉、5#穿脉、运输巷道 I、运输巷道 II、运输巷道 III、运输巷道 IV、运输巷道 V 和运输巷道 VI。每条穿脉和运输巷道上设置有若干溜井。-495m 有轨运输水平东、西两侧各设置一条沿脉运输巷道（简称东大巷、西大巷），将各穿脉及运输巷连通（见图 4）。每个岔口均设置有道岔和电动转辙机，用于控制电机车行车路线。
