太原重工股份有限公司“4·9”燃爆 事故调查报告

2020年4月9日14时17分，太原重工股份有限公司起重机分公司起重机厂装配一厂房作业过程中发生燃爆事故，事故共造成2人死亡，5人受伤。

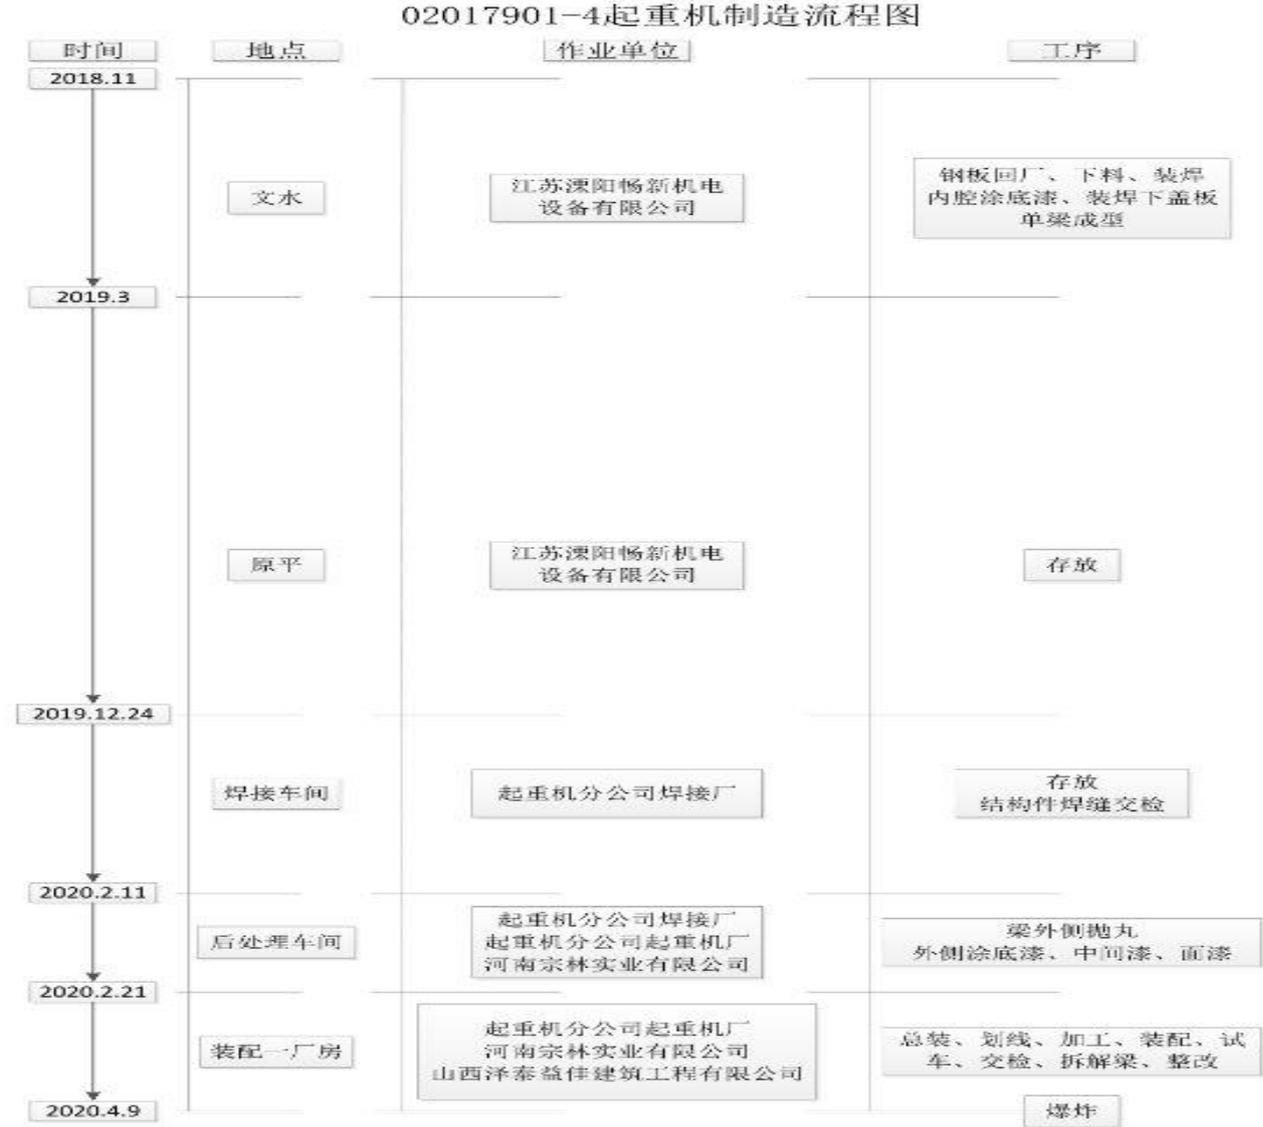
02017901-4 制造流程图：

股份有限公司工作令为 02017901-4，该产品共有 20 道制作工序。涉及事故的外协单位有河南宗林实业有限公司、山西泽泰益佳建筑工程有限公司。
