# 濮阳华龙区濮阳市\*\*\*公司\*\*\*分公司 “1·22”一般高处坠落事故调查报告

2024 年 1 月 22 日下午 15 时 57 分左右，在濮阳市\*\*\*公司\*\*\*分公司，有 1 人从高处坠落，经抢救无效死亡。

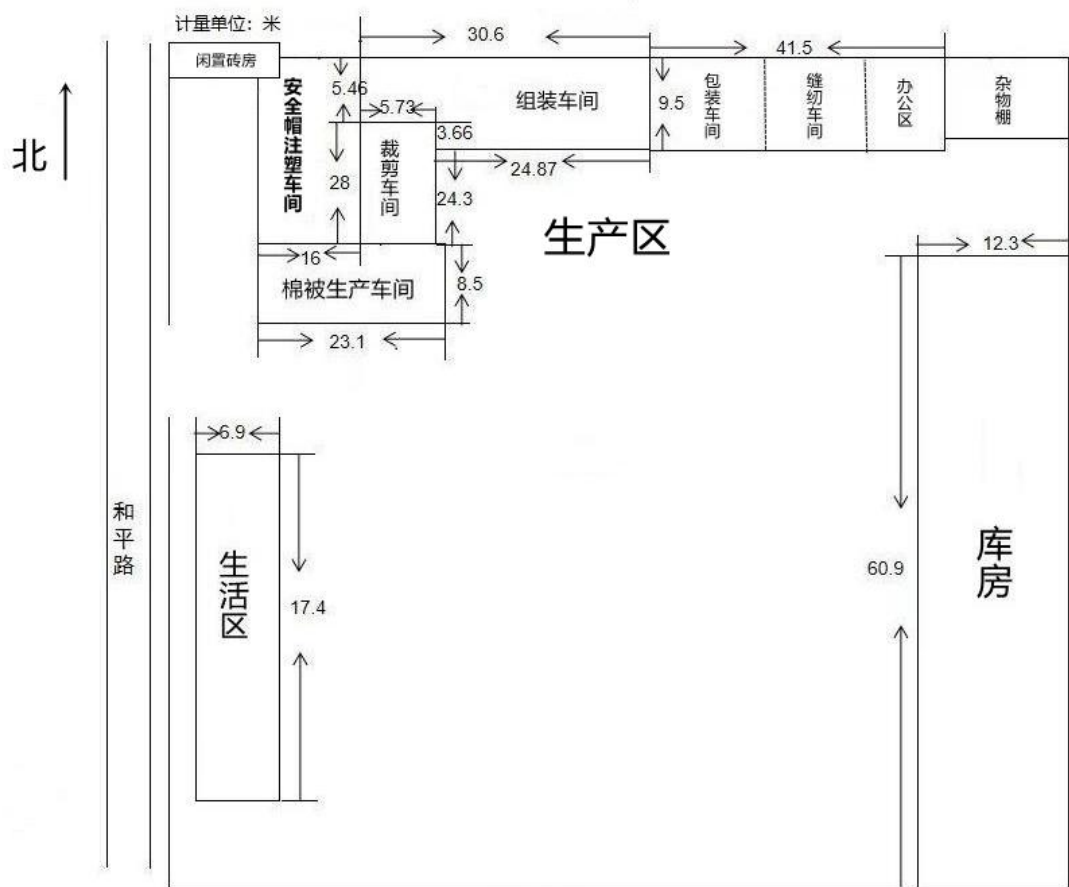
厂区平面示意图

该厂区分生活区、生产区、库房三个区域（见厂区平面示意图），其中，生产区有安全帽注塑车间、棉被生产车间、裁剪车间、组装车间、包装车间、缝纫车间、办公区、杂物棚等。
