# 西华县河南亿通建设工程有限公司沥青拌合站“5.16”较大机械伤害事故调查报告

2021年5月16日7时12分许，河南亿通建设工程有限公司拌合厂沥青拌合站内发生一起较大机械伤害生产安全事故，事故造成3人死亡，直接经济损失240万元。

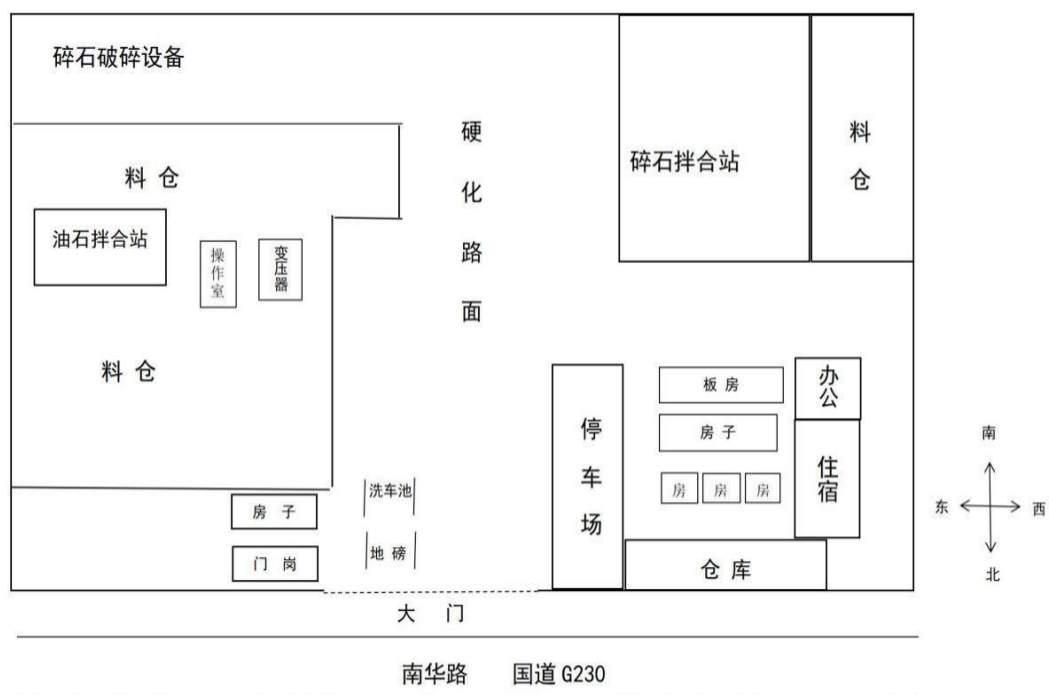
4. 企业平面布置图。该企业位于国道 230 南侧，大门朝北。厂房东邻为农田、南邻为农田、西邻为南北走向的水泥路、北邻为蒋四来生态农庄，进入大门右侧（西侧）为生活区、碎石拌合站和料仓等，进入大门左侧（东侧）为油石拌合站、料仓和碎石破碎设备。详细平面布置如下图：

事发场所拌合厂厂区内共有生产线三条，分别是：沥青混凝土生产线（主楼）和再生设备生产线（副楼），主楼可以独立生产，主楼和副楼也可以联合生产，此次事故发生在副楼热再生干燥筒内。水泥稳定碎石加工生产线和碎石破碎制砂加工两条生产线以外租形式经营。
