# 东莞市清溪镇“9·2”较大火灾事故 调查报告

东莞市清溪镇“9·2”较大火灾事故调查组

2022 年 11 月

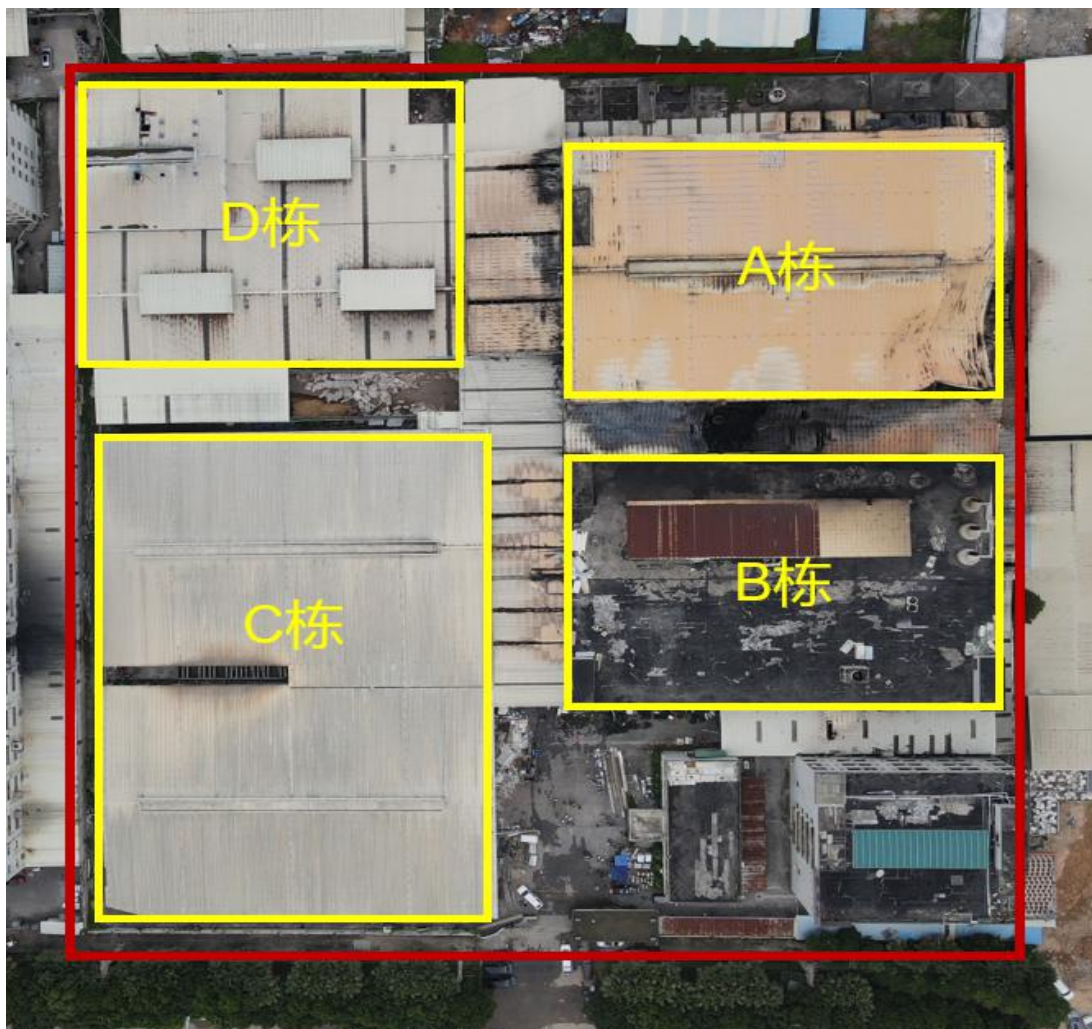
图 1 现场鸟瞰图

涉事建筑为厂房 A 和厂房 B：厂房 A 为三层建筑，高 15.25 米，占地面积为 3500 平方米，建筑面积为 10620 平方米，第一、二层属钢筋混凝土结构，第三层为未办理加建手续的钢架结构；厂房 B 为二层建筑，高 10.5 米，占地面积为 3500 平方米，建筑面积为 7120 平方米，钢筋混凝土结构。
