## 湛江市霞山区东新街道何某红住宅楼 “1·25”较大火灾事故调查报告

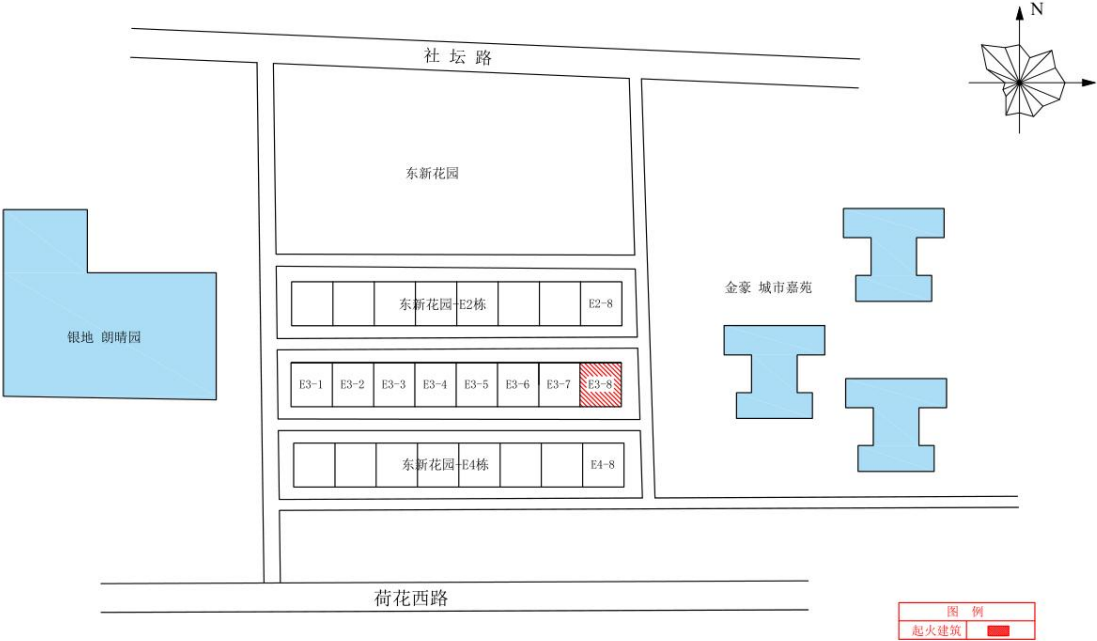
起火建筑方位图

起火建筑位于湛江市霞山区东新街道东新花园 E3 栋 8 号，地址坐落于“湛江市霞山区社坛路 67 号 8 门”，房产证户主名字何某红，属于私人自建住宅。该建筑东面是金豪城市嘉苑小区；南面是东新花园 E4 栋 8 号楼；西面是东新花园 E3 栋 7 号楼；北面是东新花园 E2 栋 8 号楼；东、南、北三侧与周围建筑设置有小区内道路，西侧与 E3 栋 7 号楼连在一起。该建筑主体地上 8 层，坐北朝南，为钢筋混凝土框架结构，建设用地面积 120 平方米，总建筑面积 865.12 平方米。
