# 商丘市长征北路改建工程“5·21”坠井窒息事故调查报告

5月21日，商丘市长征北路改建工程（陇海立交-民主路）段，弱电过路支管施工过程中发生一起弱电井窒息事故，造成1人死亡，2人受伤。直接经济损失约120万元。

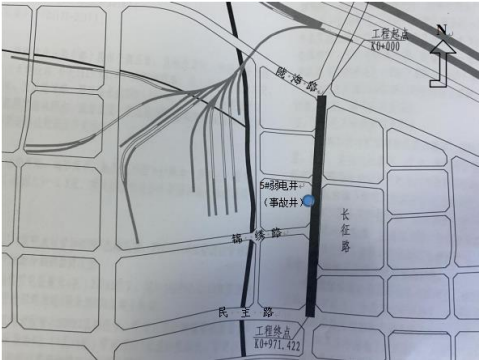
全称为商丘市城区市政道路建设工程PPP项目长征北路通信、电力专业工程，为长征北路改建工程的专业分包工程。工程(陇海立交-民主路)段在道路中心线西19.5m新建通信管道采用开挖施工。通信管道在雨水支管下0.4m，污水支管上不小于0.15m的位置，正常路段从雨水支管和污水管间通过。局部路口为躲避排水管道埋深时，可增加坡度和人口井内管道高差，特殊路段可调整管道高程、坡度，以免与雨污管线冲突。
