## 嘉峪关市铭宇选矿有限责任公司“2023·12·8”车辆伤害事故调查报告

2023年12月8日上午10:50，在嘉峪关市嘉北工业园区嘉峪关市铭宇选矿有限责任公司院内，发生一起车辆伤害事故，造成一人死亡。

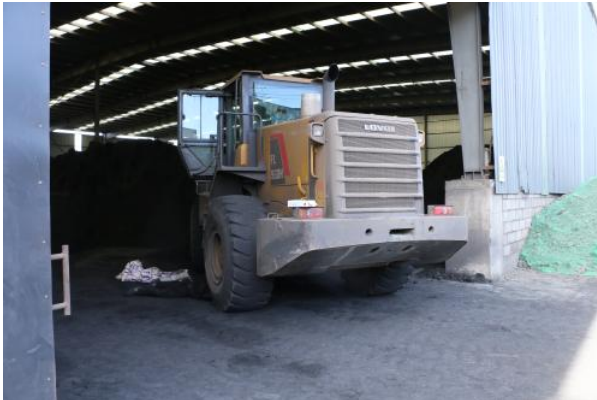
2023年12月8日上午10:50，嘉峪关市铭宇选矿有限责任公司装载机司机张\*平驾驶装载机，在公司院内运输矿料时，倒车过程中未注意到正在装载机后方的华\*学，将其撞到碾压致当场死亡。

张\*平驾驶装载机在嘉峪关市铭宇选矿有限责任公司料仓进行装运作业倒车过程中，未发现仓内外来人员华\*学，将其撞倒碾压致死。

嘉峪关市铭宇选矿有限责任公司未对作业场所进行人车分流工作，仓内存在装载机与作业人员交叉作业，司机在料仓内驾驶装载机时存在盲区，缺少反光镜、警示牌等隐患问题，现场安全管理工作混乱。

（二）及时开展隐患排查工作。嘉峪关市铭宇选矿有限责任公司要立即开展隐患排查治理工作，对作业现场存在的缺少反光镜、警示标识、车辆缺少倒车影像、雷达等问题迅速进行整改；督促、监督作业人员落实作业现场的各项安全管理规定和操作规程，及时制止违章作业。

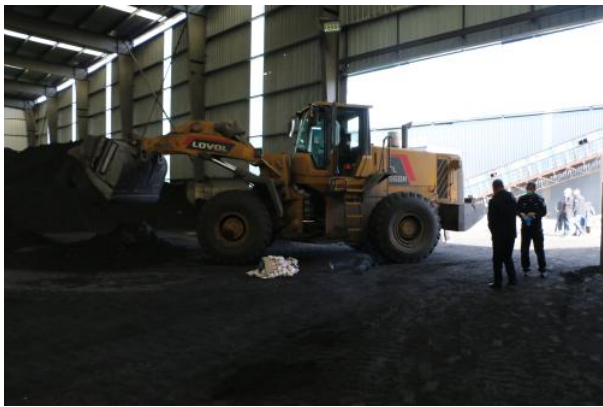
事故发生后，嘉峪关市铭宇选矿有限责任公司安全管理人员李\*于2023年12月8日10:50许拨打了120急救电话，120医护人员到达现场后宣布华\*学当场死亡。2023年12月8日12:15，市公安局、市应急管理局、市工信局、市工业园区管委会相继到达事故现场，开展现场勘察、取证工作。
