# 山东载信物流有限公司“1·14”一般机械伤害 事故调查报告

2022年1月14日15时18分左右，山东载信物流有限公司在中国重汽集团济宁商用车有限公司大总成立体仓库出库配送作业过程中，发生一起一般机械伤害事故，造成1人死亡，直接经济损失160余万元。

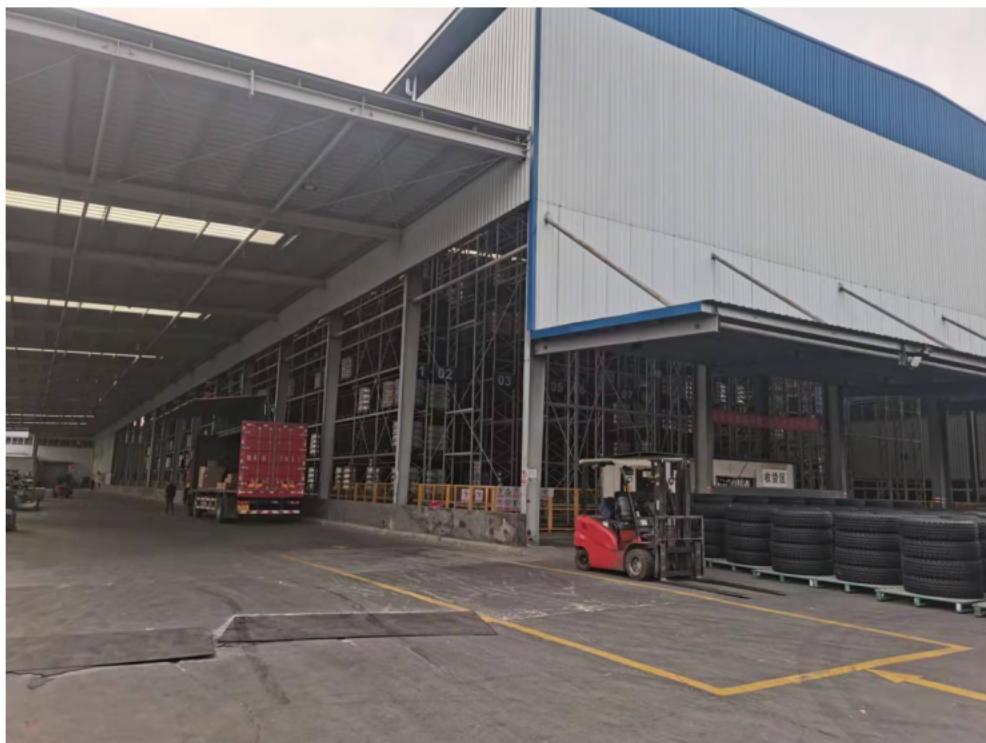
图 1 大总成立体库全景

山东载信物流有限公司于 2018 年 5 月安装自动化立体库输送线，2018 年年底投入使用。大总成立体库，车间面积大约 6000 平方米，高为 20 米，储存购进的发动机等零部件。生产中用堆垛机从货架上卸下，并通过输送线运至出库口，全程自动化无人操作。堆垛机在运输线上来回运行，每运行一次将货物从货架运往出库口。大件仓储车间有四台堆垛机、四个巷道，12 个急停开关；车间有 16 排高位货架，有 6748 个货位。事故发生在 4#堆垛机与 D 巷道输送线衔接处。

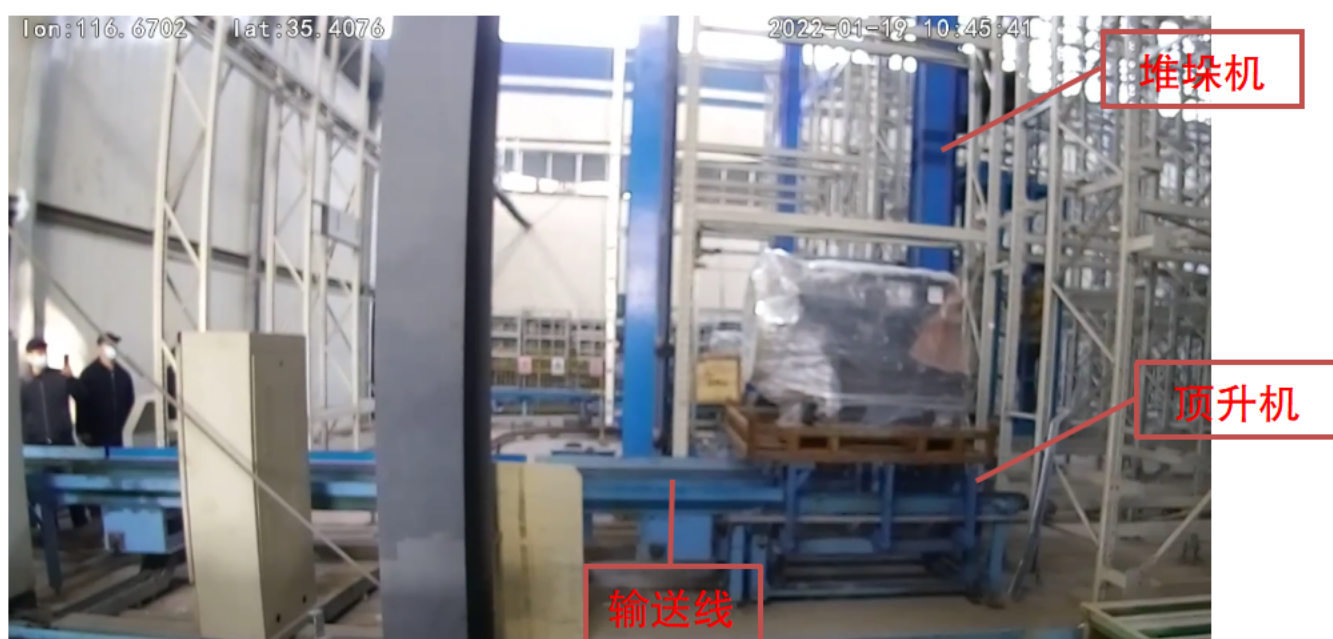
图 2 正常运行状态的输送线

注：堆垛机将货物从货架取下并运行至指定位置，而后顶升机将堆垛机货物放至输送线，最后由输送线将货物运往出库口。

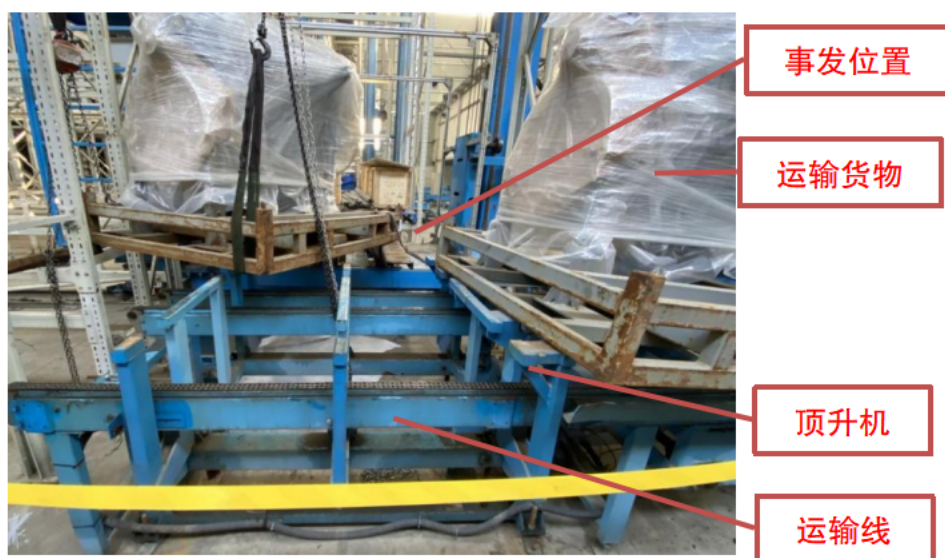
图3 事故现场

2022年1月14日15时16分，大总成立体库14号、15号货架之间的4#堆垛机与D巷道输送线衔接处出现故障，一台发动机刚运输到D巷道输送线上时，运输线停止前进。1分钟后，大件班长张兴泼过来查看。由于其不是维修人员，于是边进入4#堆垛机与D巷道输送线衔接处查看异常情况，边给技术人员打电话沟通。15时18分左右，D巷道输送线突然恢复运行，约运行6秒左右，输送线上的顶升机突然升起，将前一台发动机托盘后部托起并卡住，输送线再度停止运行。此时，第二台发动机运行至4#堆垛机与D巷道输送线衔接处。张兴泼由于背对第二台发动机，未发现危险，被运行中的第二台发动机托盘挤倒在运输线上，导致事故发生。

设备发生故障后，张兴泼没有等待维修工赶赴现场维修，且在未采取将堆垛机调成手动设置或采取急停措施的情况下，擅自进入堆垛机与输送线之间的机器作业区域查看故障。张兴泼违规行为是事故发生的直接原因。

3. 风险分级管控与隐患排查治理工作落实不到位。未健全公司隐患排查治理制度，未对公司的风险因素进行全面辨识，未对安全隐患有效进行管控；事故区域未进行封闭管理，没有设置围栏，缺少阻止人员进入的措施。

（一）山东载信物流公司，要认真吸取事故教训，严格落实企业主体责任。要按照规定设置安全管理机构和配备安全生产管理人员；建立完善公司的安全生产制度和操作规程，落实全员安全生产责任制，切实做到安全责任到岗到人到每个作业环节。加强员工的安全教育培训工作，提升员工的安全意识和应急处置能力；深入开展安全生产风险辨识和隐患排查治理工作，加强检维修环节的安全管理，避免类似事故发生。
