### “ 3 · 30 ”

2021 年 3 月 30 日 19 时，张家界城际旅游信息服务有限公司网络预约出租汽车湘 GH7237 号小型普通客车在张家界市城区滨河路宝塔岗路段发生一起道路交通事故，造成 1 人死亡，直接经济损失 99.5 万元。事故发生后，区生产安全事故调查组对该起事故进行了调查，查清了事故发生的过程及原因，认定了事故性质，并提出了事故的防范措施和建议。现将有关情况报告如下：

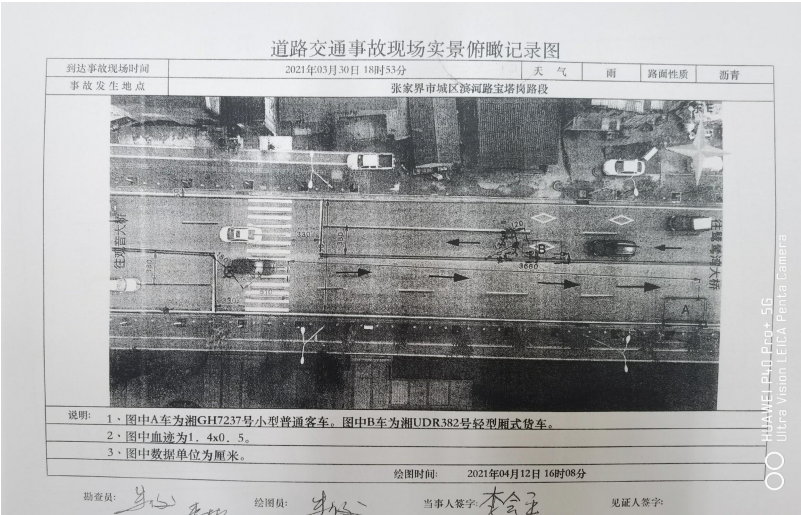
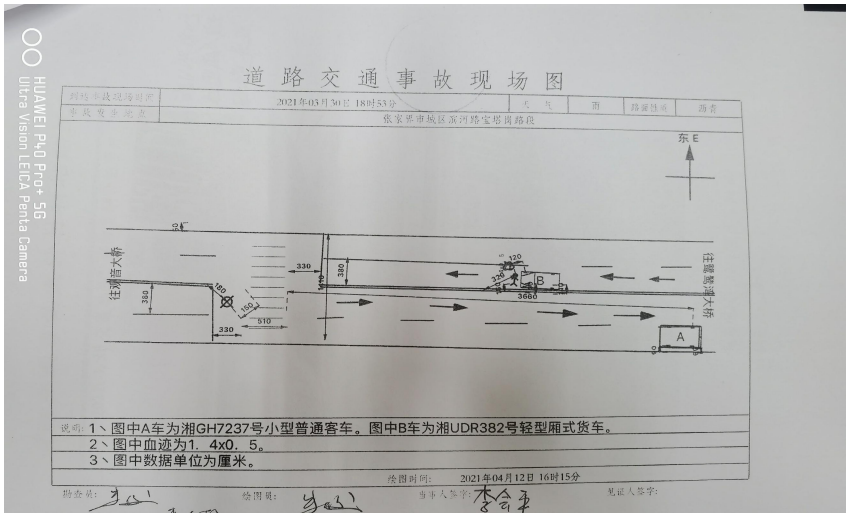
1. “3·30” 交通事故现场实景俯瞰和事故现场图

事故现场位于张家界市城区滨河路宝塔岗路段，该路段东西走向，东往鹭鹭大桥方向，西往观音大桥方向，双向四车道，道路全宽 14.1 米，道路划有人行横道，人行横道线纵宽 5.1 米，距东西两侧停止线均为 3.3 米。事发时雨天，路面为潮湿的沥青路面，夜间有路灯照明，道路标志标线齐全有效。

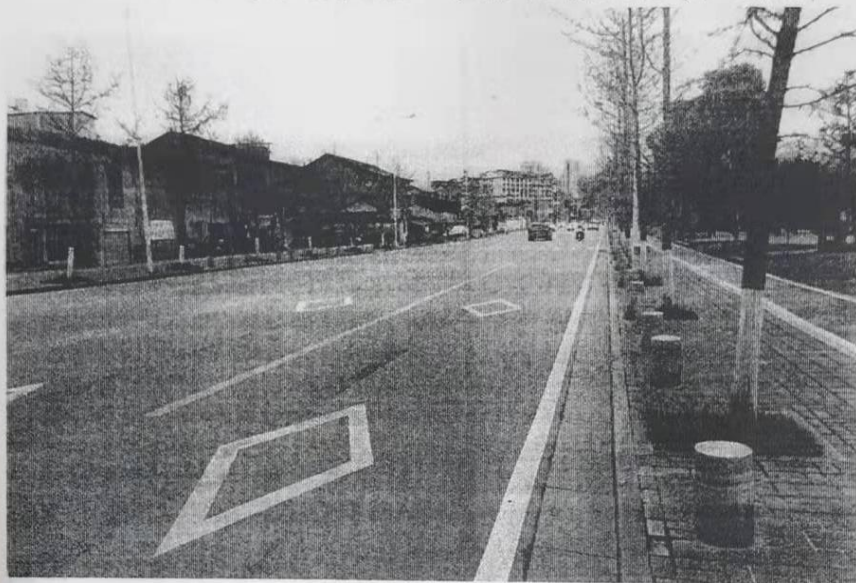
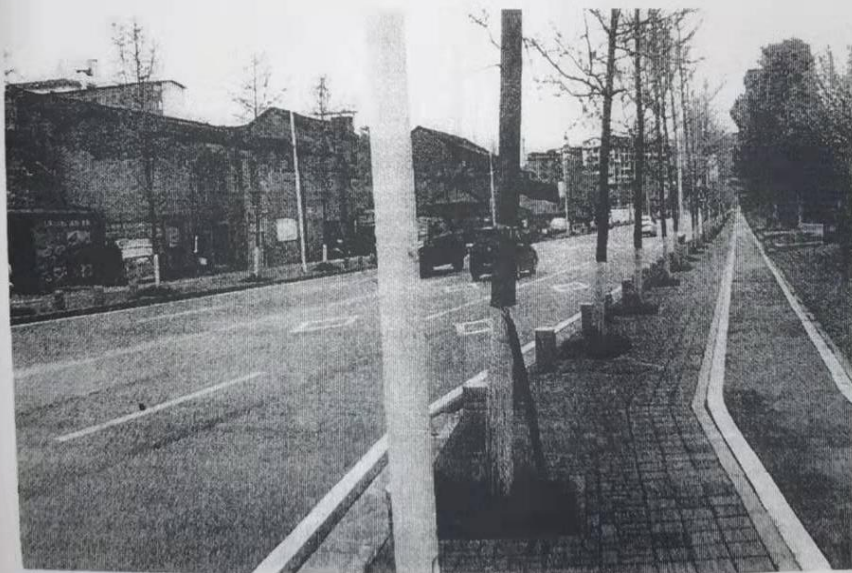
## 2. “3·30” 道路交通事故现场人行横道照片

“2021. 3. 30 交通事故” 事故现场人行横道照片

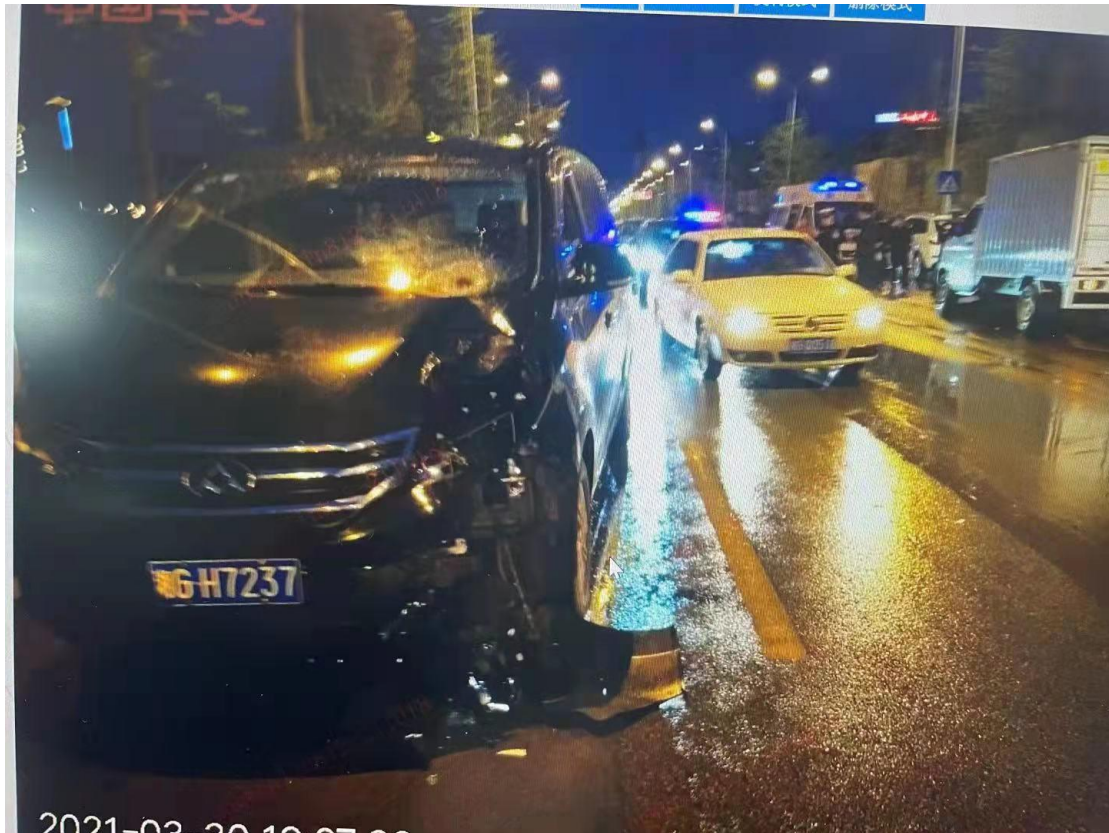
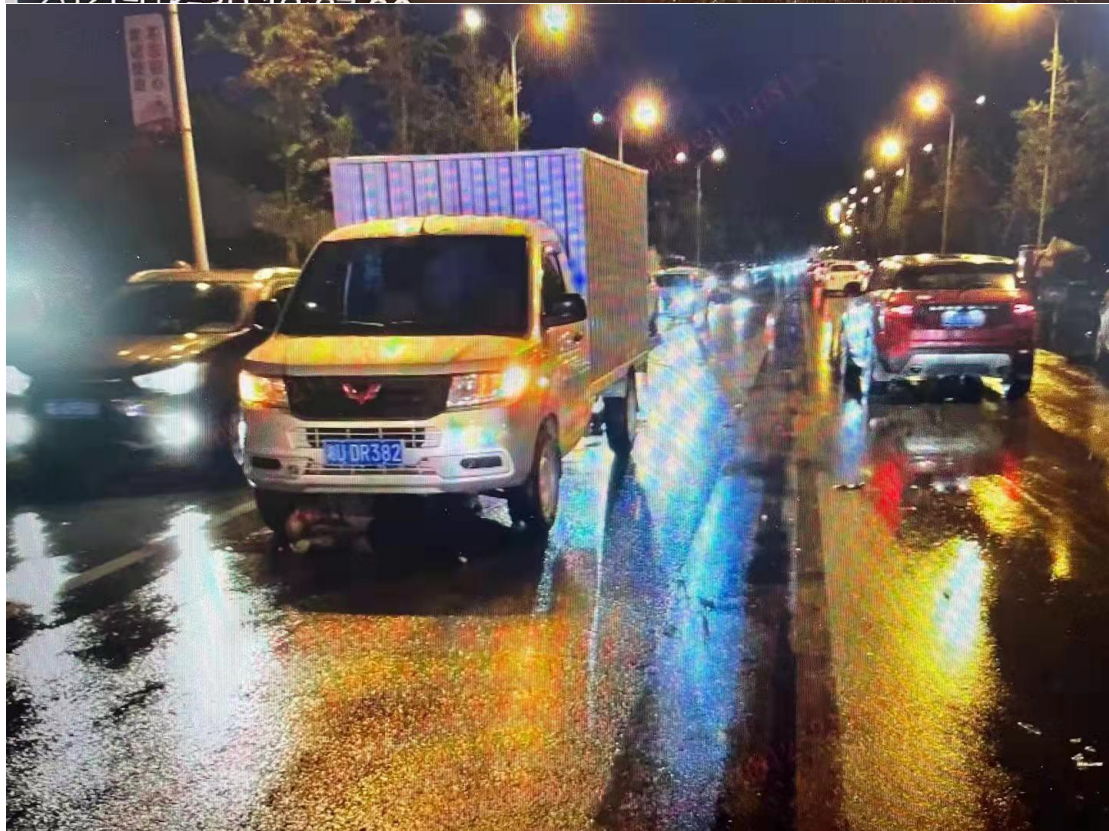
3. 张家界城际旅游信息服务有限公司“3·30”事故车辆照片

2021年3月30日18时许，张家界城际旅游信息服务有限公司驾驶员李某某驾驶湘GH7237号网络预约出租汽车在南庄坪接完乘客途径澧水大桥后右转下行沿河路至逸臣中央再次接乘客，随后继续沿沿河大道自西向东行驶，当车辆行驶至张家界市城区滨河路宝塔岗路段时，撞倒自南向

北横过道路的行人欧某某，导致行人欧某某被撞飞落地过程中又与相对方向聂某某驾驶的湘 UDR382 号轻型箱式货车相撞，造成欧某某当场死亡。事故发生后，李某某用手机先后拨打了 120 急救电话和 122 事故报警电话，随后交警赶到现场，立即进行现场勘察、取证，在确认死者信息后，经 120 急救车将死者遗体运往张家界市人民医院，次日凌晨两点死者家属将遗体运往老家永定区沅古坪镇盘塘村让水坪组安葬。

李某某交通安全意识差，驾驶机动车雨天夜晚在道路上超速行驶，未开启前照灯、遇行人从人行横道横过道路时未减速、让行，是导致该起事故的主要原因。

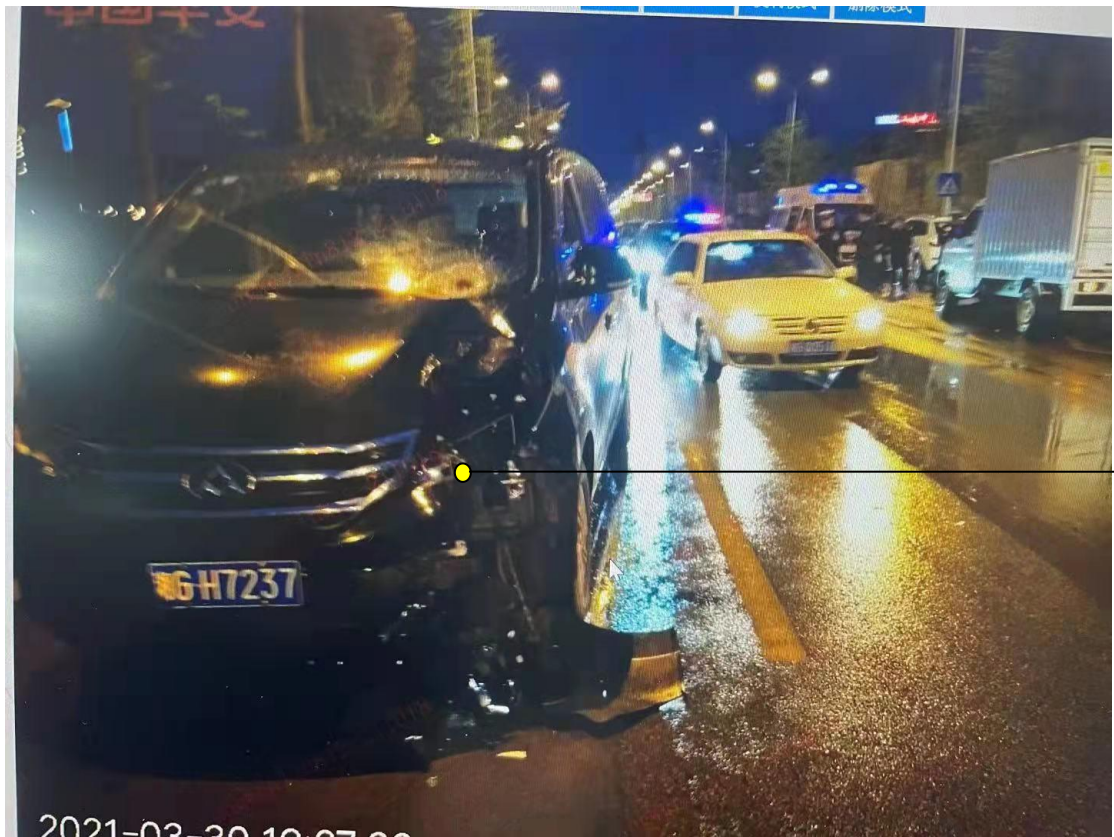
#### 4. 张家界城际旅游信息服务有限公司“3·30”事故现场图

该路段为潮湿沥青路面，双向四车道，道路划有人行横道，夜间有路灯照明，道路标志标线齐全有效，该路段限速40km/h。
