## 张家界市公共交通发展有限公司"11·22"一般道路交通事故调查报告

2021年11月22日6时，张家界市公共交通发展有限公司湘G16XXX号大型普通客车在张家界市永定区官黎西路官黎坪派出所前路段发生一起道路交通事故，造成1人死亡，直接经济损失6万元（安葬费）。事故发生后，区生产安全事故调查组对该起事故进行了调查，查清了事故发生的过程及原因，认定了事故性质，并提出了事故的防范措施和建议。现将有关情况报告如下：

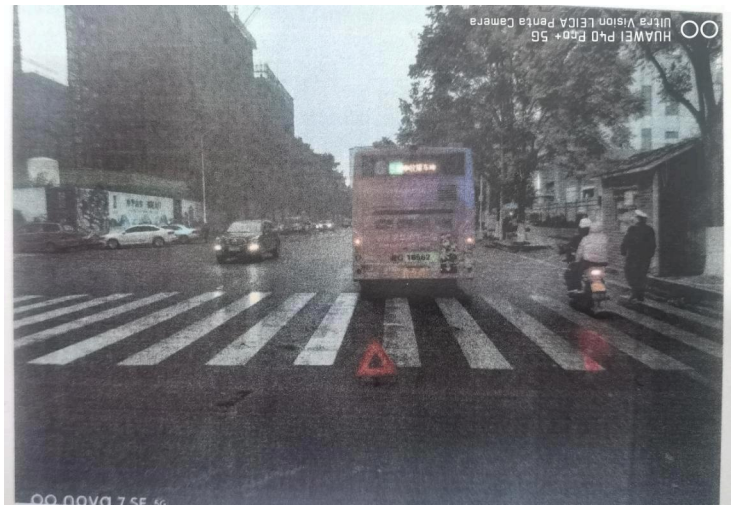
3."11·22"道路交通事故现场图片

该路段为潮湿的沥青路面，夜间有路灯照明，路段有限速标志限速30km/h。
