# 无为市高沟镇乡村振兴特色农产品直播产业园内部建设项目“2022.10.14”一般高处坠落事故调查报告

2022年10月14日14时40分左右，位于无为市高沟镇乡村振兴特色农产品直播产业园内部建设项目发生一起高处坠落事故，造成1人死亡，直接经济损失约120万元。

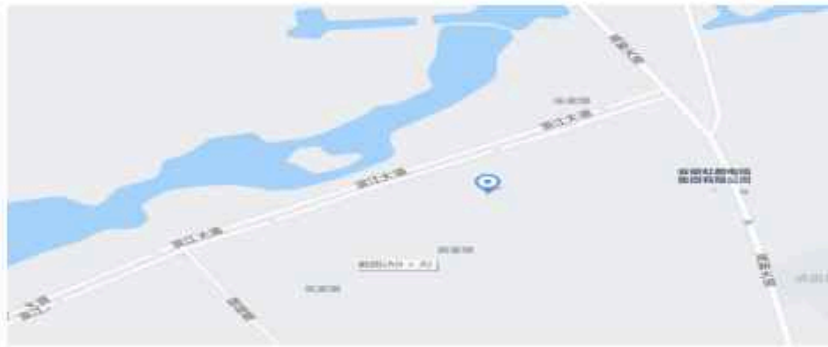
图 1 事故地点图

事故地点位于无为市高沟镇高沟社区滨江大道与高新大道交叉口。无为市高沟镇乡村振兴特色农产品直播产业园内部建设项目在原建筑屋面镂空部位增加阳光顶和内部装修。事故现场具体情况详见图 1、图 2。

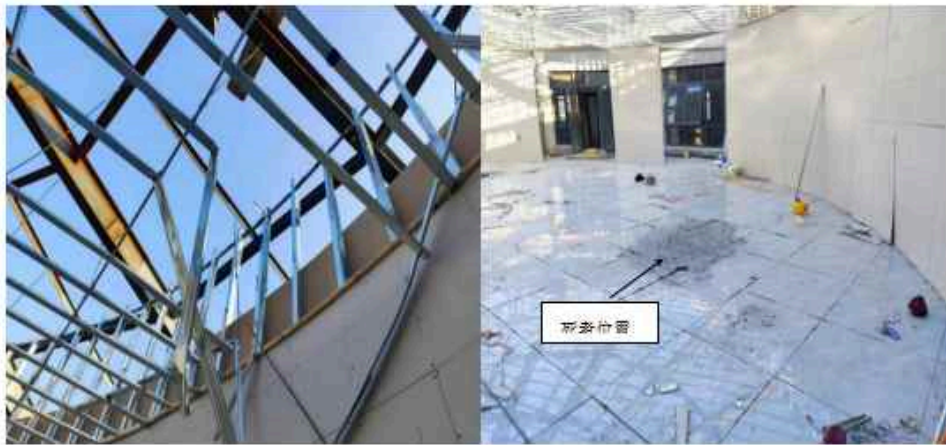
图 2 事故现场及死者地点图

事故发生在无为市高沟镇乡村振兴特色农产品直播产业园 3 楼。新搭设阳光顶框架距楼面最高处 6 米，最低处 4.3 米，事故发生点至 3 楼楼面高度为 4.5 米，3 楼露面现场有散落安全帽、木块、绳索等杂物。

2022年10月14日13时00分，李\*春安排玻璃安装工孙\*平、金\*河进行顶棚玻璃安装作业。14点40分左右，玻璃安装工金\*河在拔玻璃吸盘时因重心不稳不慎坠落到三楼露台。

作业人员金\*河安全意识淡薄，未按规定配戴安全帽，系挂安全带进行高处作业，在拔玻璃吸盘时因重心失稳，导致坠落是事故发生的直接原因。
