# 桃源街道广东新安职业技术学院外墙玻璃清洁作业“8·16”一般高坠事故调查报告

2022年8月16日15时40分左右,在南山区桃源街道广东新安职业技术学院内,清洁工人在进行教学楼外墙玻璃清洁作业时,发生一起高坠事故,造成1名工人死亡,直接经济损失约100万元人民币。

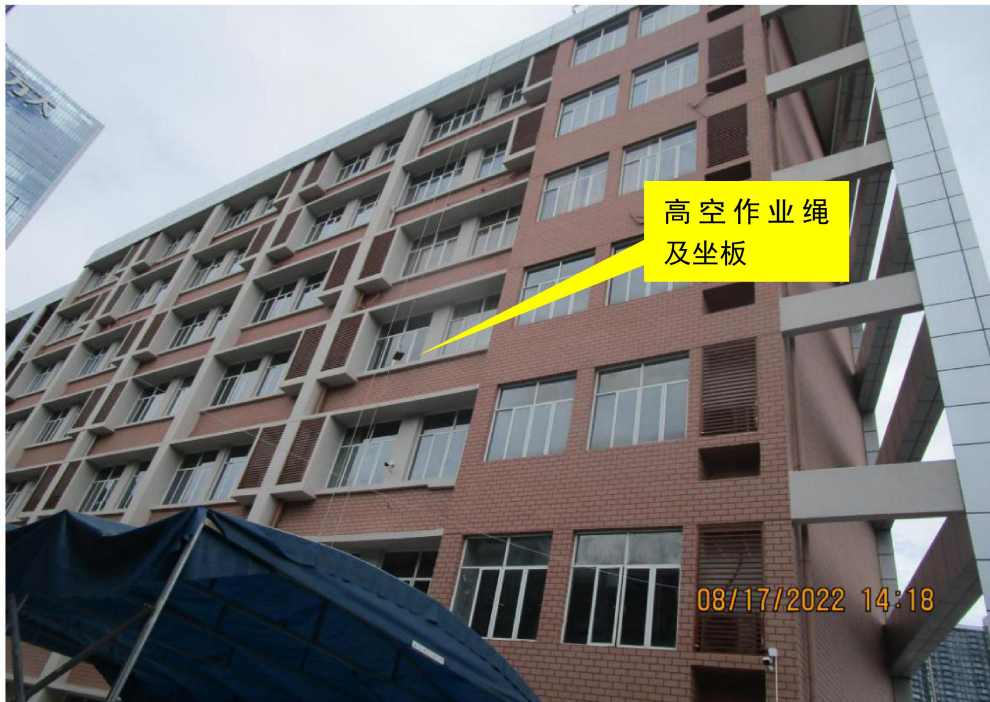
图 1：事发现场

1. 事发现场，新安学院教学楼楼高七层，北面靠保安室一侧有二条高空作业绳从楼顶垂至地面，其中一条高空作业绳有一单人座板悬挂在四层窗外。（见图 1、图 2）

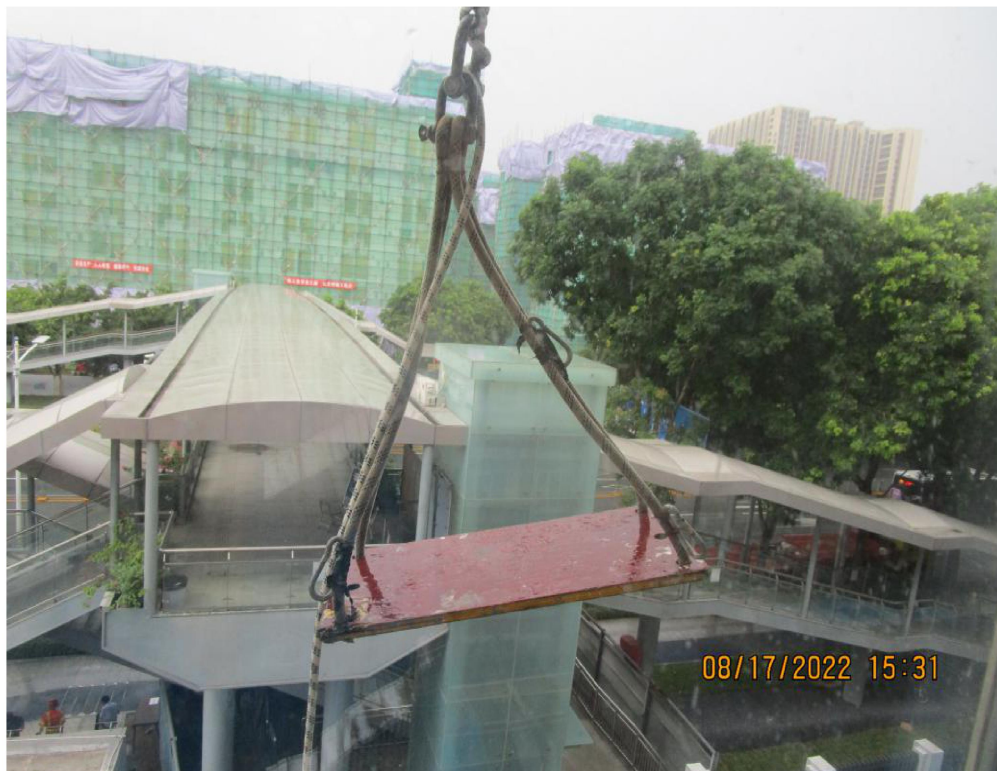
图 2：事发后座板悬停状态

经调查分析，2022 年 8 月 15 日，包工头马某东带着工人汪某各和马某开始到新安学院进行玻璃清洁作业，马路负责在楼顶固定高空作业绳及传递工具，马某东和汪某各（其二人持有高处作业证）则负责使用单人座板自东向西、沿高空作业绳由上而下逐层清洁教学楼外墙窗玻璃。8 月 16 日 15 时 40 分左右，马某东翻越教学楼楼顶防护栏进入座板后，其所使用的高空作业绳从消防水管处突然松脱，马某东连同座板快速下坠，由于高空作业绳蹦紧，座板在四层停止下坠，马某东身体失稳脱离座板坠落至地面。在楼顶的马某发现后，立即往楼下跑，同时拨打了 120，马某看到马某东躺在一楼地上，留了很多血。120 医务人员到场后，确认马某东已经死亡。

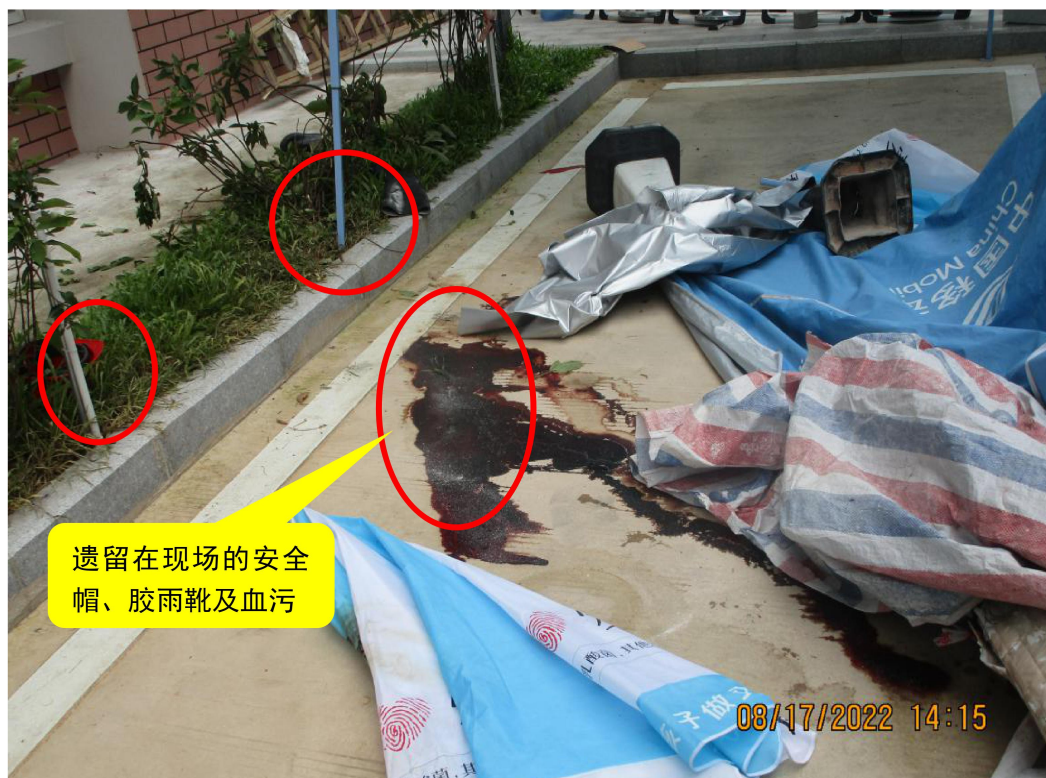
图 3：坠落位置

2. 在教学楼一楼外侧绿化带、停车位处有死者用过的安全帽、胶雨靴及血污。经测量，楼顶至地面高度约 28m、座板至地面高度约 14m，坠落半径约 1.8m。（见图 3）

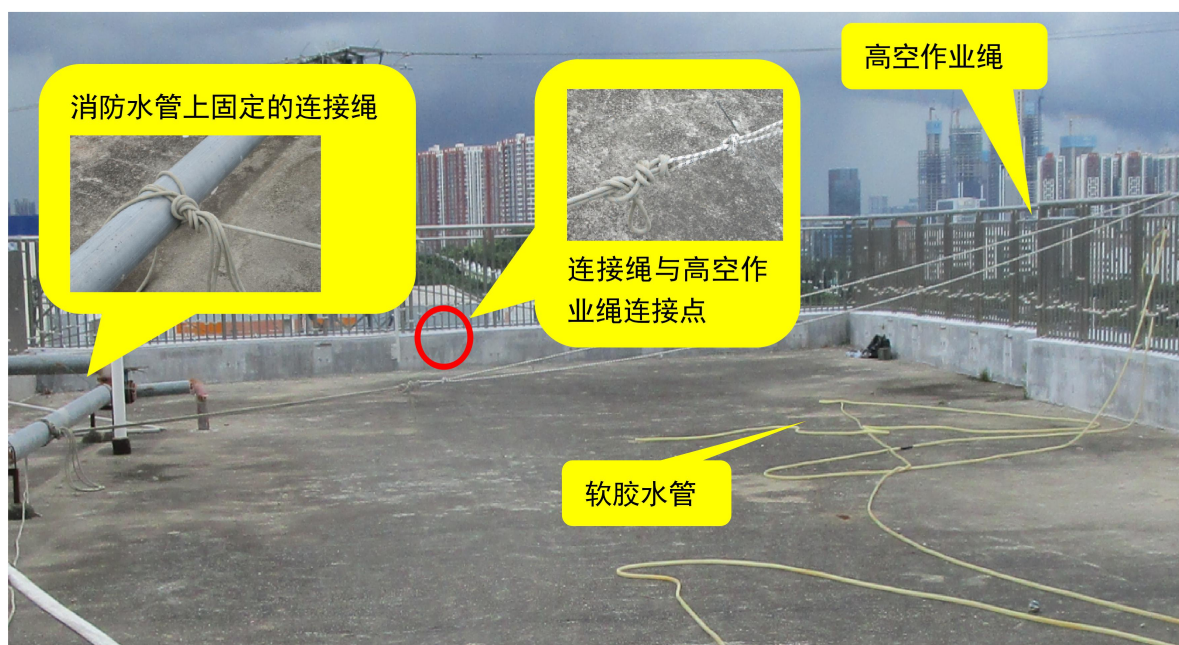
图 4：楼顶状态

3. 楼顶遗留有与消防水带连接、冲洗用的软胶水管；连接绳一端连接对折后的高空作业绳，连接绳另一端固定在楼顶消防水管上；高空作业绳为一条的涤纶硬绳，绳径约为 12mm。（见图 4）

据调查分析，结合专家出具的技术鉴定报告，本次事故的直接原因为：马某东安全意识淡薄，未采取可靠的防高坠安全保护措施，违章冒险进行高空玻璃清洁作业，作业绳突然松脱致使其身体失稳从座板坠落至地面。

（一）深圳众安公司要按照安全生产相关法律法规的要求，进一步落实安全生产主体责任。要按照“四不放过”的原则，认真吸取这次事故的教训，杜绝违规转包；加强对作业现场的安全管理，加强对作业现场安全隐患的排查，加强对作业人员的安全生产教育培训和安全技术交底；要健全完善安全生产责任制和安全生产规章制度，结合工作实际对各项安全操作规程和专项作业方案，尤其针对高空作业，要进行全面梳理，实施可靠的作业安全保证措施，提高安全生产水平。
