# 陵水黎族自治县海南陵水G98环岛高速“4·21”事故调查组

## 海南陵水 G98 环岛高速“4·21” 一般道路交通事故调查报告

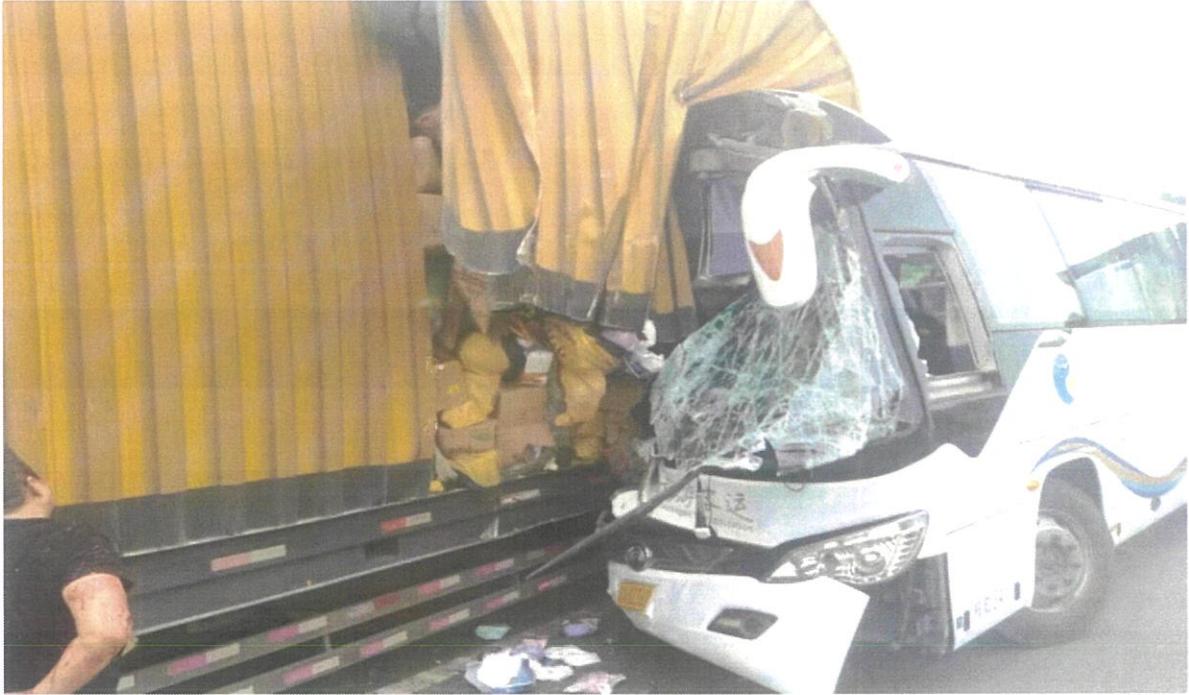
图 1 事故现场情况

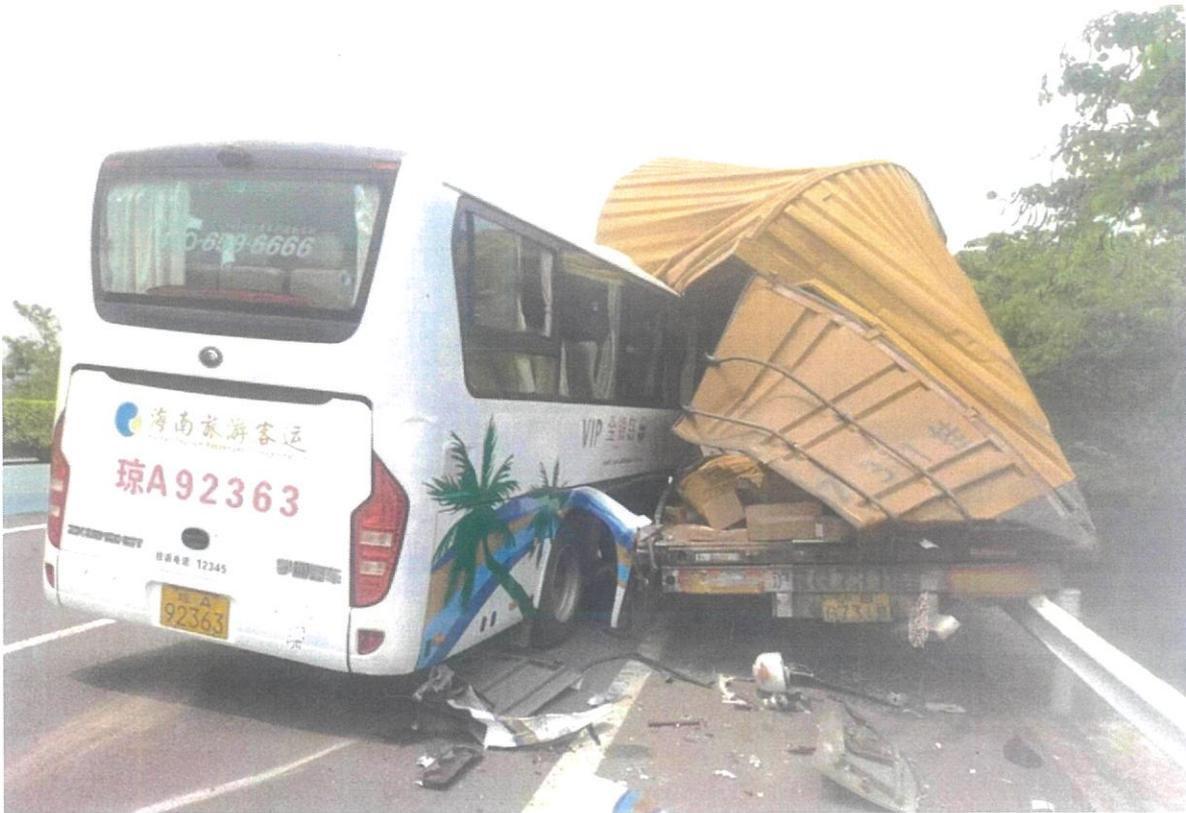
图 2 事故现场情况
