湖北鼎鑫新能源汽车有限公司“3·15”一般高处坠落事故调查报告

2021年3月15日8时许，湖北鼎鑫新能源汽车有限公司发生一起致一人死亡的高处坠落事故，直接经济损失110.94万元。

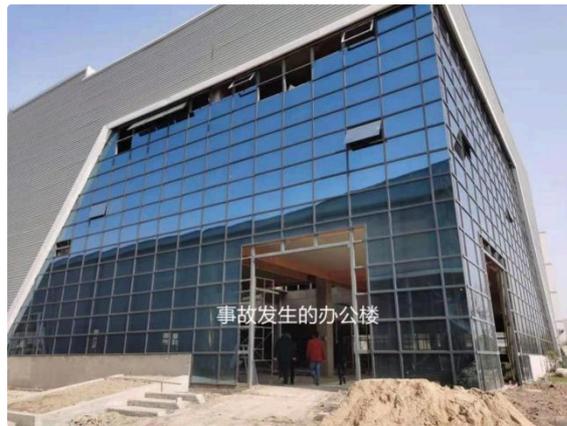
事发地点为鼎鑫公司办公楼，事故发生时赵华平正在办公楼清理杂物，赵华平悬空站在办公楼天井女儿墙用铁棍移动铁板时，不慎从办公

楼天井跌落。（图一）

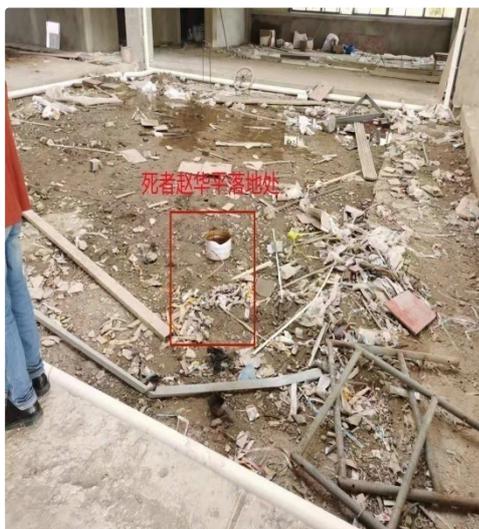
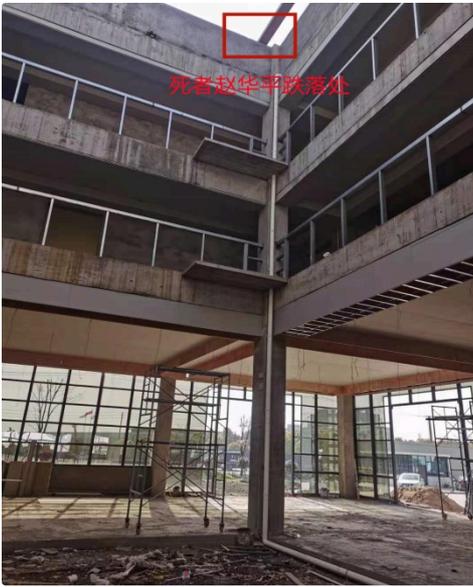
在鼎鑫公司办公楼清理杂物过程中，赵华平悬空站在天井女儿墙用铁棍移动铁板时，由于未系安全带，不慎从办公楼天井跌落至地面，经

抢救无效死亡。（图二、三）

(1) 鼎鑫公司：办公楼装修管理混乱。在工程尚未办理竣工验收时，同意总包单位及监理单位退场，造成施工现场存在诸多安全隐患无人检查及整改。由于在建工地的特殊性，鼎鑫公司现场负责人未对晨明公司劳务人员并进行三级安全教育及技术交底，导致清洁人员不清楚在建工地的危险性而采取有效防护措施。

(2) 晨明公司：违规将资质挂靠给刘时俊，未对刘时俊找来的保洁人员进行安全教育培训，也无安管人员在现场进行安全巡查，刘时俊仅口头对临时工李万德、赵华平、赵华权进行安全教育，死者赵华平在高空作业时未带安全带，不慎失足从办公楼天井女儿墙跌落至地面。

(3) 刘时俊明知自己没有资质的情况下，挂靠晨明公司，承接鼎鑫公司施工现场的清理工作。进场清理过程中，未对临时施工人员进行三级安全教育和交底，未书面告知危险岗位的操作规程和违章操作的危害，死者赵华平对其工作的危险性认识不足，未戴安全带高空作业，不慎失足从办公楼天井女儿墙跌落至地面死亡。

鼎鑫公司应认真分析事故原因，查找企业安全生产工作中存在的薄弱环节，查漏补缺，健全和完善企业安全生产责任制，落实主要负责人、安全管理人员等各级人员的安全生产责任。要结合实际完善企业应急救援预案，并按照应急预案加强应急演练提升应急处置能力。要加强对第三方人员的管理，强化教育培训和安全技术交底，提升员工的安全意识和职业素养。要根据实际情况加大对作业现场安全巡查力度，及时发现安全隐患及不安全行为，制止危险作业。

晨明公司要进一步完善管理制度，依法将生产经营项目应发包或者出租给具备安全生产条件或者相应资质的单位或者个人，并与承包单位、承租单位签订专门的安全生产管理协议，约定各自的安全生产管理职责，定期进行安全检查，做好施工作业人员的安全教育工作，落实班前安全教育，督促从业人员严格遵守安全操作规程、服从现场安全人员的指挥。
