## 甬莞高速陆河段“4·4”一般道路交通事故调查报告

2022年4月4日，在甬莞高速陆河段东行1281km+500m处发生一起一辆重型厢式货车与一辆轻型栏板货车刮碰的道路交通事故，事故造成1人死亡，直接经济损失约70万元。

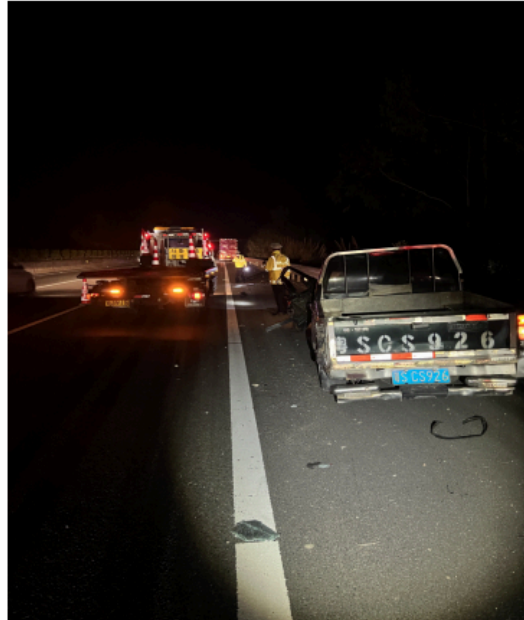
(以下是事故车辆)

1. 2022 年 4 月 4 日，汕尾市公安局交警支队高速公路二大队委托海丰县新广通汽车维修中心对粤 SCS926 轻型栏板货车的车辆安全技术状况进行检验鉴定，经过检视检测粤 SCS926 轻型栏板货车车体痕迹：左前门、左后轮毂、后车斗左侧受损变形；左前门内饰板、左前门车窗玻璃、左前倒车镜、左后轮胎、左后尾灯受损破裂；发动机冷却水箱缺失水箱盖，水箱内缺水，加水口有严重高温水迹。

该车刹车系统、方向系统未见异常，灯光系统左后尾灯受损无法检测，其他未见异常。

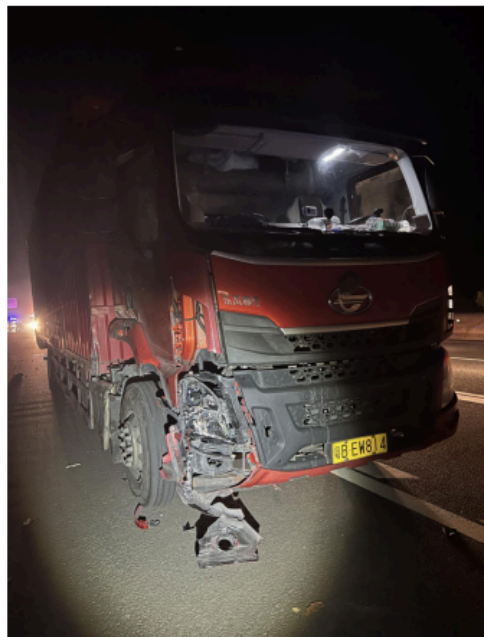
(以下是事故车辆)

2. 2022 年 4 月 4 日，汕尾市公安局交警支队高速公路二大队委托经海丰县新广通汽车维修中心对粤 BEW814 重型箱式货车的车辆安全技术状况进行检验鉴定，经过检视检测粤 BEW814 重型箱式货车车体痕迹：受损位置主要集中在车辆右前侧，前机盖右侧黑色饰板、前机盖右侧红色饰板、右前大灯、右前雾灯、右前雾灯罩、右侧脚踏板受损破裂，后车厢右前侧受损变形。

该车刹车系统、方向系统未见异常，灯光系统右前大灯、右前雾灯受损无法检测，其他未见异常。
