镇江新区金科祥生·悦园 建设工地宿舍“3·8”较大火灾事故调查报告

镇江新区金科祥生·悦园建筑工地宿舍

“3·8”较大火灾事故调查组

2023年2月7日

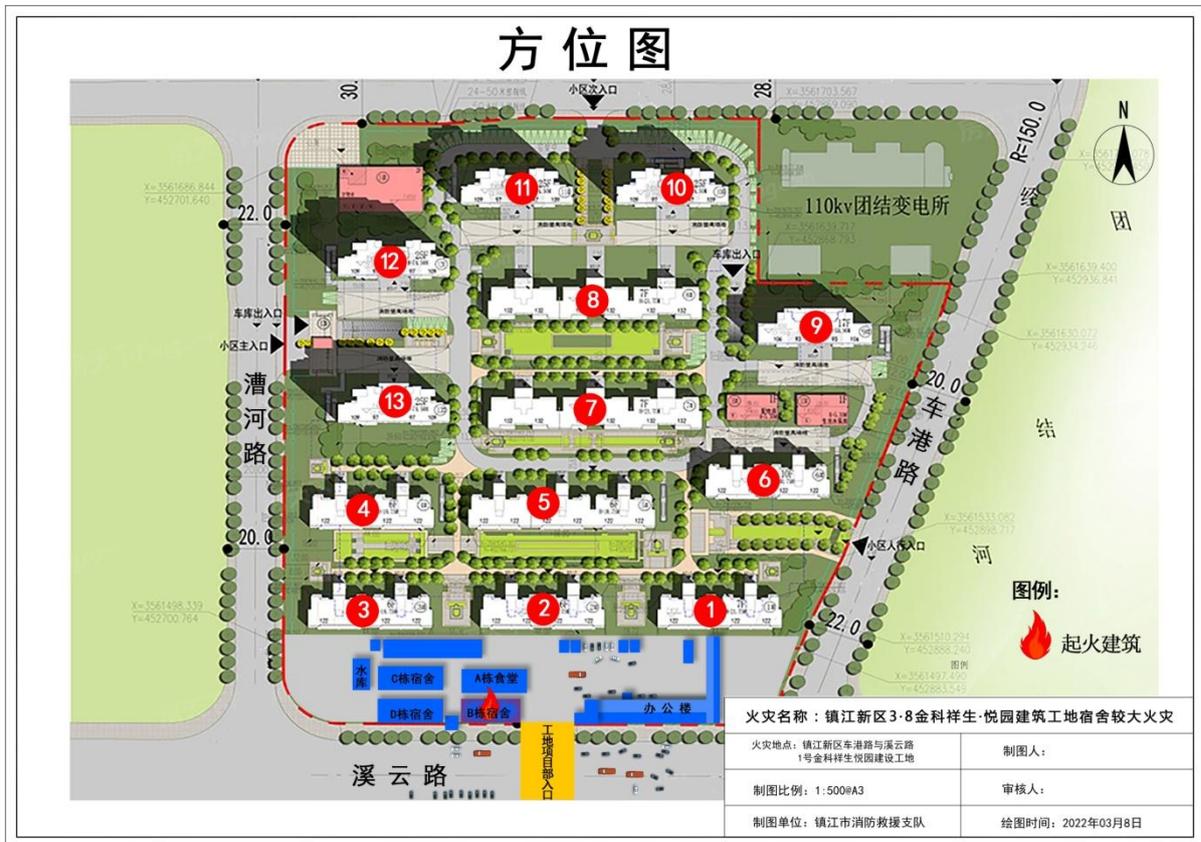
起火宿舍位于镇江科生房地产开发有限公司开发的镇江X1906地块项目金科祥生·悦园的生活区。镇江X1906地块项目总建筑面积105717.98平方米（如下图所示），其中地上总建筑面积81873.93平方米，地下车库含人防建筑面积23844.05平方米。
