## 上海通鹏建设发展有限公司“10·10”高处坠落一般事故调查报告

2022年10月10日，位于松江区银泽路828号上海市养志康复医院扩建工程发生1起高处坠落事故，造成1人死亡。事故发生后，区应急管理局、区公安分局和中山街道办事处等单位有关人员即赴事故现场开展调查，并督促相关单位做好善后工作。

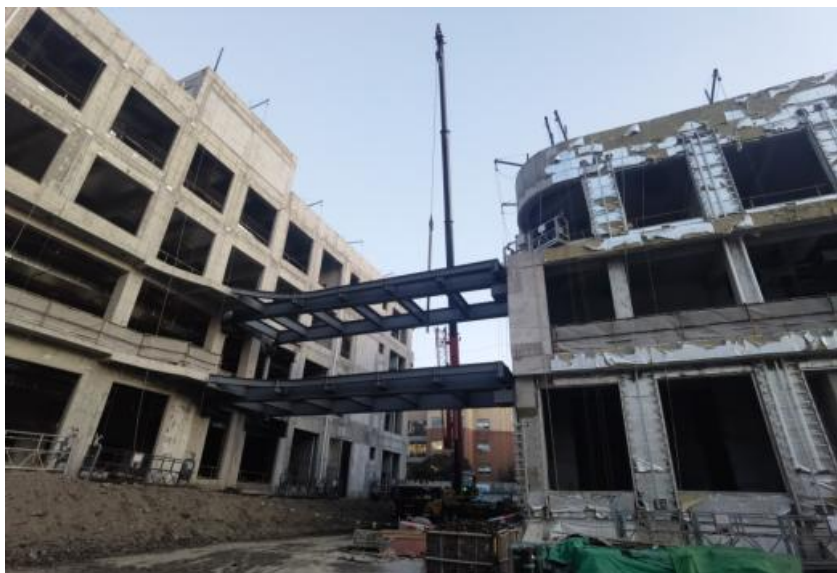
2022年10月10日14时许，通鹏公司进场一车钢质楼承板。施工人员鲁守国、鲁振伟等在该工程1号楼与5号楼之间配合汽车吊进行钢质楼承板卸车作业。14：50时许，站在货车上的鲁守国绑好了一捆钢质楼承板并将吊车吊钩挂好，吊车司机将钢质楼承板吊至1号楼与5号楼之间的第2层钢梁上，随后站在5号楼的鲁振伟沿着上层钢梁行走到钢质楼承板附近去松解吊车挂钩，松解完挂钩后往回走的过程中，鲁振伟不慎从钢梁上坠落至地面（坠落高度约10米）。现场工人见状立即跑过去查看鲁振伟，并拨打了120急救电话，鲁振伟经送上海市第一人民医院（南部）抢救无效于死亡。

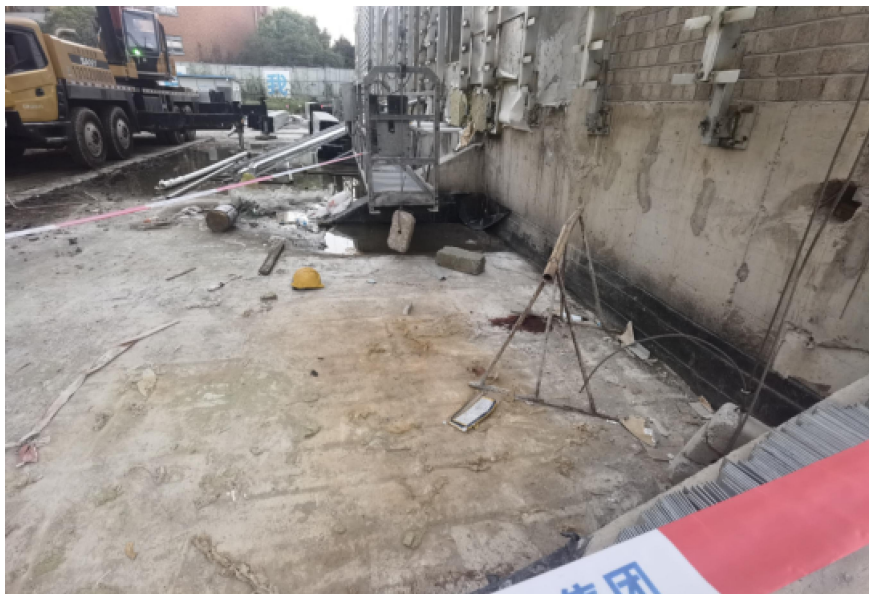
事故地点位于银泽路828号上海市养志康复医院扩建工程1号楼与5号楼之间，1号楼与5号楼之间建有2层钢梁，上层钢梁上放着一捆钢质楼承板。1号楼与5号楼之间（钢梁南面）停有一辆汽车吊，吊臂升在半空中，吊臂下挂着一根钢丝绳。钢梁正下方且靠近5号楼外墙的地面上有一滩血迹，血迹旁有一安全帽。

施工人员在未使用安全带的情况下，在上层钢梁上进行汽车吊解钩作业时不慎跌落至地面，是这起事故发生的直接原因。

通鹏公司要加强吊装等危险作业的安全审核，落实有效的安全防护措施，督促施工人员正确使用安全帽、安全带等劳动防护用品，加强施工作业人员的安全教育培训和安全技术交底，严格危险作业的现场管理，及时发现和制止违规作业行为，确保施工安全。
