# 东莞樟木头从莞深高速“7·20”一般道路交通事故调查报告

东莞市政府事故调查组

2023 年 11 月

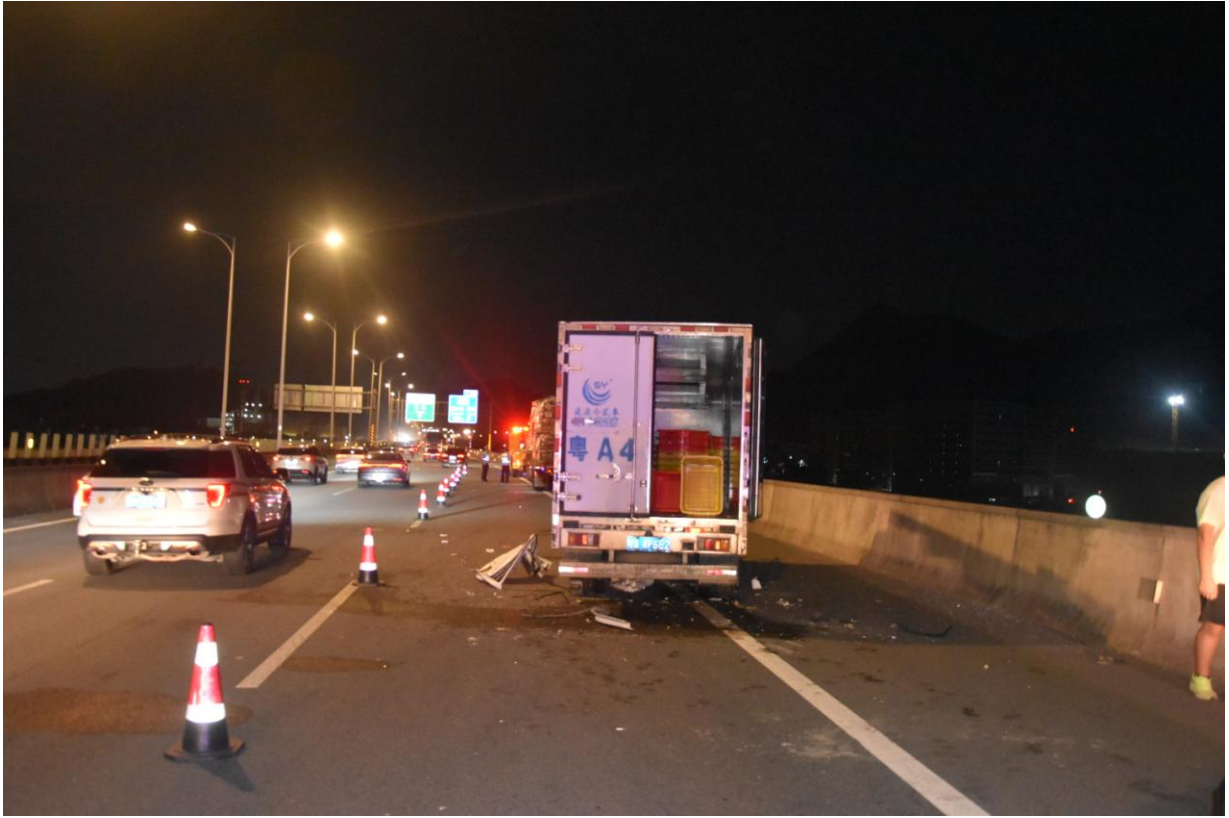
事故路段为东莞市樟木头镇从莞深高速公路北行（从化方向）K109+300M 路段，北向从化，南向深圳，该路段设有限速牌等交通标志标线，事发路段道路限速情况：小客车最高 100 公里/小时；大型车最高 100 公里/小时、最低速均为 60 公里/小时，大型车靠右行驶。路侧设有水泥护栏，路面为沥青路。道路为单向三机动车道，均宽 370 厘米，右侧一条救援车道宽 290 厘米。经查，事故路段的技术指标、交通安全设施的设置情况均符合国家和行业相关标准规范。

图 1 事故现场道路情况
