# 内蒙古元和实业股份有限公司海南昌江亿铭香洲项目部“5·14”高处坠落事故调查报告

2022年5月14日，早上7时15分许，我县辖区内的内蒙古元和实业股份有限公司海南昌江亿铭香洲项目部，发生一起高处坠落事故，造成1人死亡，直接经济损失约为135万元。

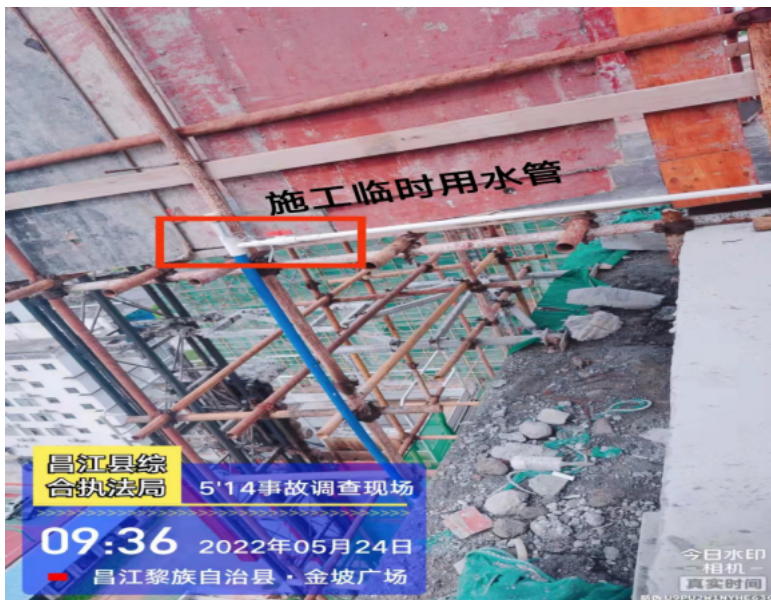
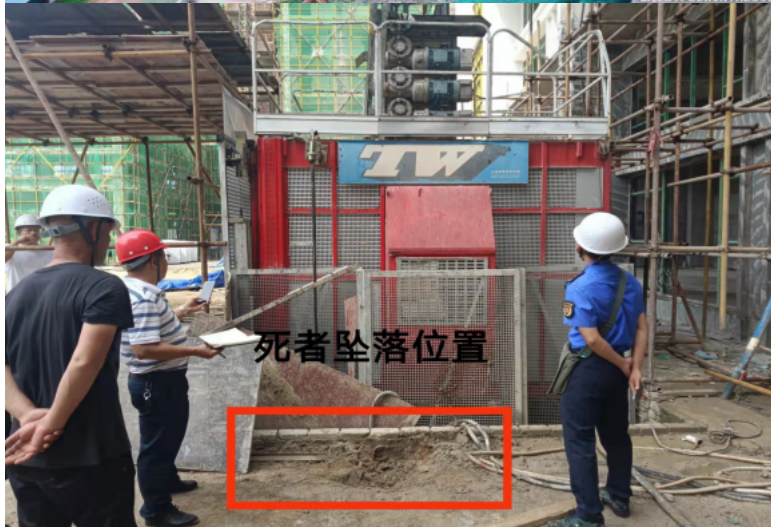
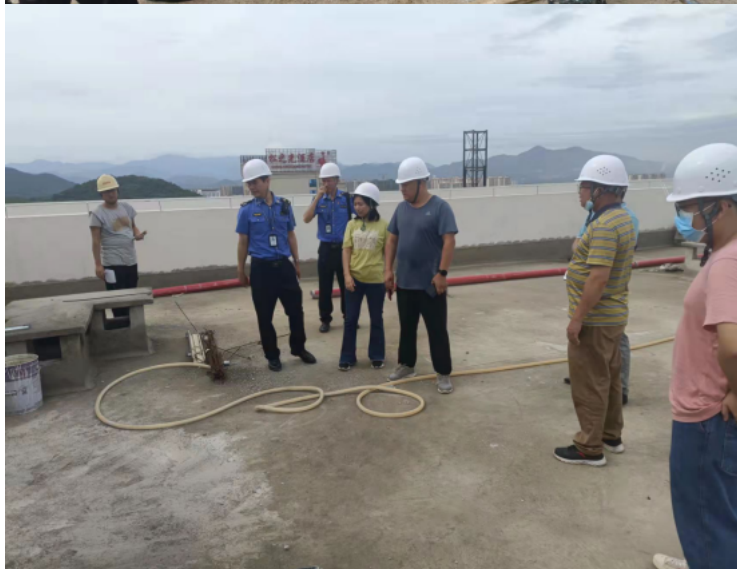
2022年5月14日，上午7时许，内蒙古元和实业有限责任公司土建班组长冯小春组织郑世明、郭进春等2名抹灰工人乘坐施工电梯至该项目2#商务楼楼顶（最高层为10层，顶楼位于10层上层）进行抹灰作业，到达10层后，工人郑世明、郭进春通过楼梯步行至楼顶进行抹灰作业，冯小春则留在10层负责拧开施工临时用水管开关。因前期施工需要，该公司在2#商务楼电梯东侧支架上拉水管安装水龙头，支架（水龙头）距10层窗台约1米距离，冯小春站在10层窗台边上，然后一脚跨到支架上开水龙头时不慎滑倒，从10层坠落至地面上。7时15分许，施工电梯操作员杨秋莲听到“砰”的一声，发现冯小春坠落至2#商务楼电梯口东侧位置地面，施工电梯操作员杨秋莲则立刻拨打项目经理王宏程电话，王宏程接到电话立即赶往现场，王宏程到达现场后，发现冯小春面部朝下趴在2#商务楼施工电梯东侧地面，立刻拨打120急救电话，7时30分，120救护车到达现场，经医护人员现场确认，冯小春已无生命体征。

（事故现场图片）

（事故调查组现场勘查图片）

1.冯小春安全意识淡薄，自我防护意识不强，风险评估、辨识能力不足。在2#商务楼外架已拆除的情况下，到10层窗台上，然后跨到离窗台1米距离的支架开水龙头时，未系安全绳，存在冒险作业行为，最终不慎从2#商务楼10层电梯口东侧坠落至地面，造成死亡，导致事故发生。

1.内蒙古元和实业股份有限公司安全生产主体责任落实不到位，现场安全管理不到位，风险辨识、风险管控不到位。在2#商务楼外架拆除情况下，临边防护缺失；未及时发现施工临时用水管安装在窗台外事故隐患。

（一）事故单位要严格落实安全生产主体责任，牢固树立科学发展安全发展理念，牢牢坚守“发展决不能以牺牲人的生命为代价”这条红线。认真贯彻“安全第一，预防为主，综合治理”的方针，进一步加大安全生产投入，开展风险辨识、风险管控，增加安全管理人员，强化生产作业现场安全监督，切实加强生产一线安全监管，加大对各生产现场的安全检查次数，及时制止违章作业。

（三）监理单位要加强对施工现场安全隐患排查工作，一是要对所有危险作业人员在施工前的安全防护及个人防护检查确认后才允许作业；二是在危险作业过程中，要严格执行旁站监管制度；三是对现场发现的隐患要及时督促施工单位整改，跟踪整改落实情况，未及时整改到位的要责令停止施工并上报业主单位。

（五）县住房和城乡建设局要严格按照“三管三必须”要求，督促企业落实安全生产主体责任和企业主要负责人履行安全生产职责；深入组织开展建设工程领域安全生产专项整治工作，突出高处临边作业事故防范，督促指导事故单位制定方案，落实事故防范措施，确保隐患整改工作落实到位；要强化建设工程安全监管，加大对建设工程领域安全生产违法行为的查处，要加大对各建设工程项目的检查力度，加大对各类习惯性的违章指挥、违章作业、违反劳动纪律等行为的监督检查，切实消除侥幸心理，尤其是要把作业人员遵守劳动纪律和安全操作规程的执行情况当作一项专门的安全检查，及时排查整治各类安全隐患，确保同类事故不再发生。

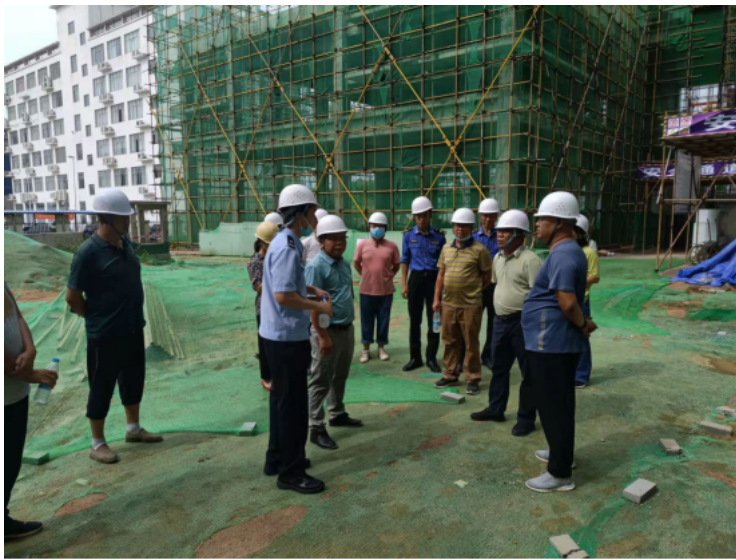
3. 昌江黎族自治县住房和城乡建设局。在对海南昌江亿铭香洲项目的安全管理过程中，对工程质量安全实施监督检查，督促项目建设单位、施工单位和监理单位落实安全生产主体责任，对违反建设工程安全管理规定的行为进行责令限期整改。但对海南昌江亿铭香洲项目的2#商务楼临边防护安全监督检查不细致，未能发现2#商务楼施工人货电梯口楼层水管无临边防护安全隐患。依据《中国共产党问责条例》第七条第九款、第八条第一款、第二款之规定，建议县政府给予全县通报批评，并由分管住建行业的县政府领导对县住房和城乡建设局主要负责人、分管领导进行约谈。
