# 富顺县琵琶镇农贸市场翻新改造工程

## “11·8”一般高坠事故调查报告

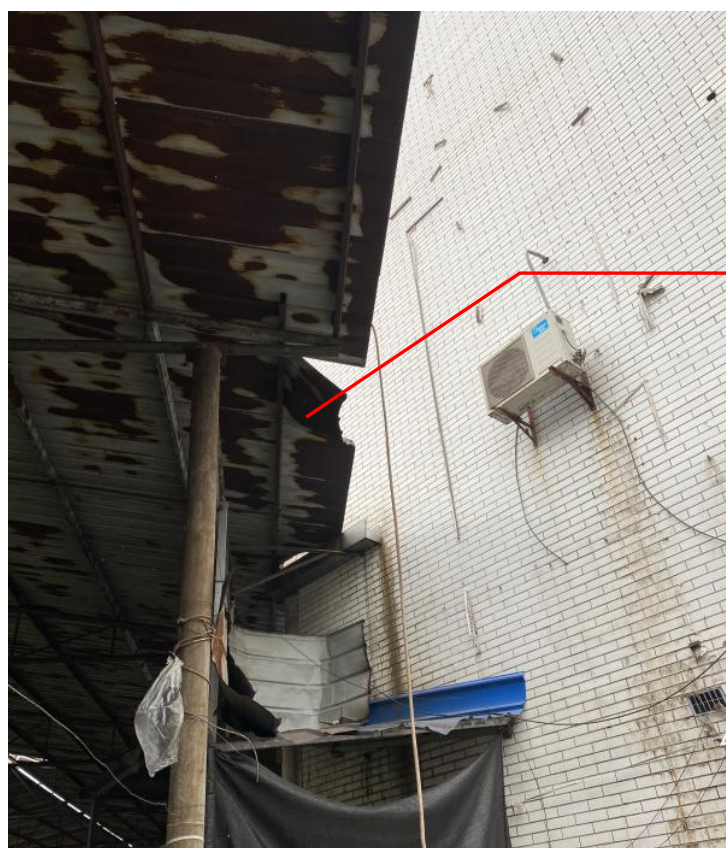
图 1 发生事故点位钢架支撑位置变化

钢架支撑位置变化，内缩约 30cm

魏\*才未准确观察钢架支撑位置变化，凭借经验在彩钢棚上行走移动，踩踏到未有钢架支撑的彩钢瓦；未正确系戴安全帽，未使用合格的安全绳，直接导致事故发生。

四川优良吉祥建设有限公司，要建立健全全员安全生产责任制，要加大对安全生产岗位责任落实情况的督促检查，要加强员工安全教育培训力度，要加强施工现场的组织领导和督促检查，及时纠正和制止违规作业行为；要深刻吸取事故教训，举一反三，全面排查安全生产薄弱环节，切实提高安全管理水平，防范类似事故发生。

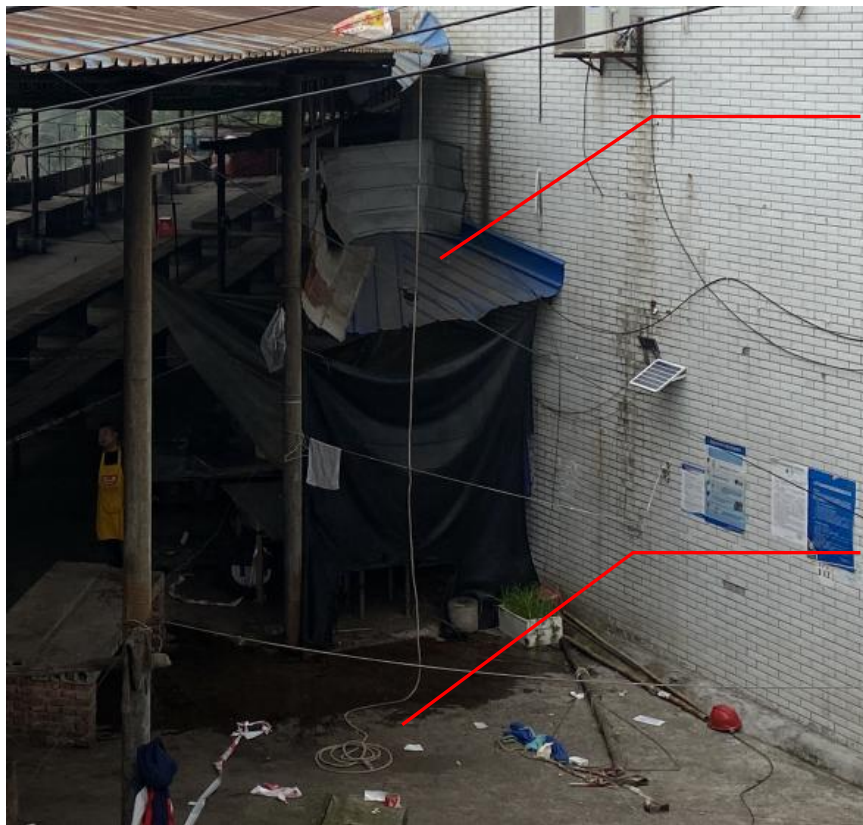
图2 事故发生时所使用的安全绳

琵琶镇河堰新街琵琶场农贸市场翻新改造工程是由四川省远达集团、自贡市大通建筑工程有限责任公司（以下简称大通公司）共同出资、旨在回馈家乡的慈善建设项目，具体由大通公司负责施工，并将工程劳务委托四川优良吉祥建设有限公司（以下简称优良公司）负责。工程材料费用由远达集团按实报销，人工费用由大通公司承担。优良公司委托王\*会<sup>1</sup>为其招揽人员拆除旧钢结构，拆除费用由优良公司承担，拆除后王\*会按照废旧钢材回收，王\*会替优良公司找来魏\*才<sup>2</sup>等3人负责拆除。2022年11月8日10时05分，工人魏\*才在农贸市场彩钢棚顶上拆除固定螺栓，在棚顶边缘行走移动的过程中，未正确观察确定钢架支撑位置变化，在事故发生点钢架支撑位置内缩约30公分（见图1），行走时突然踩踏到未有钢架支撑的彩钢瓦上，彩钢瓦受力过大向下折弯，魏\*才从约6米高的棚顶坠落下方约3米高的彩钢棚上后又坠落地面受伤。坠落地面时安全帽脱落，安全绳一头固定在彩钢棚钢架上，一头系在三点式安全带上，但直至魏\*才坠落地面，安全绳还有约2米未拉直（见图2），完全未起到应有的保护作用。魏\*才送医医治无效，于11月12日家中死亡。

掉落到  
约3m高  
彩钢棚  
后坠落  
地面

安全绳  
过长,人  
员掉落  
地面仍  
未拉直

强，未正确系戴安全帽，未正确使用安全绳、安全带，直接导致事故发生。对该事故负直接责任。其行为违反了《中华人民共和国安全生产法》第五十七条<sup>9</sup>的规定，鉴于其在事故中死亡，免予处理。
