房山区良乡镇小营农民再就业基地建设项目 “9·25”一般生产安全事故调查报告

2021年9月25日18时10分许，在良乡镇小营农民再就业基地新建标准厂房及配套附属用房建设项目的建设过程中，一名工人使用剪叉升降式高空作业平台进行防腐喷漆作业，作业平台失稳倾倒，造成一人死亡。

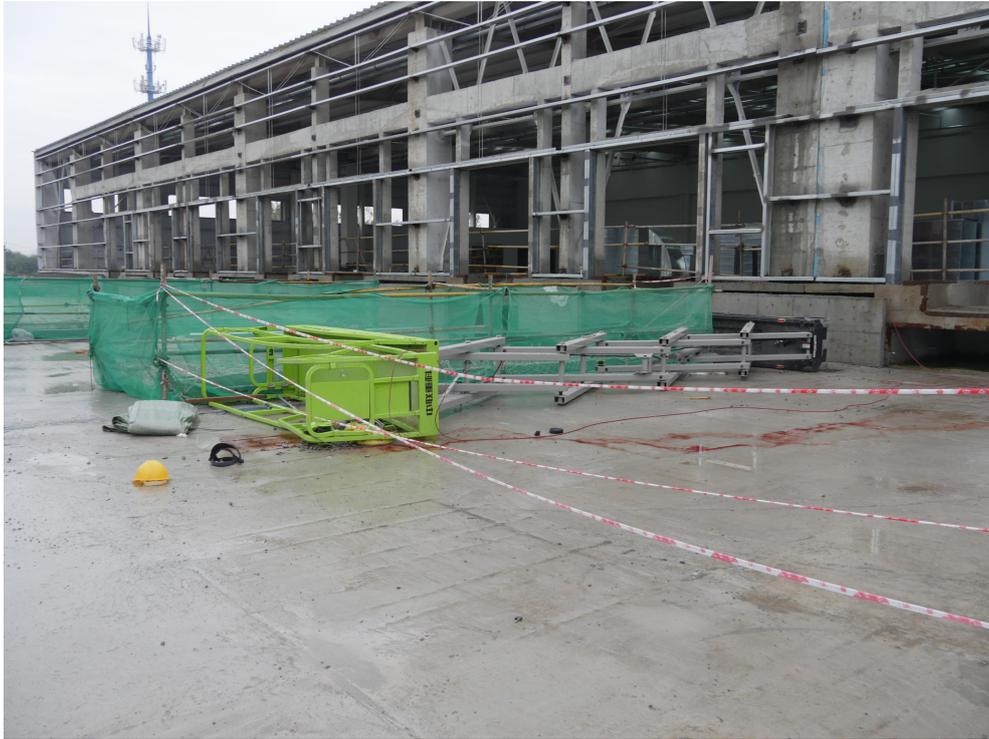
事发部位位于良乡镇小营农民再就业基地新建标准厂房及配套附属用房建设项目工程 2—2#楼卸货平台。高空作业车车轮轧到地面预留洞口木质防护盖板，防护盖板碎裂，导致高空作业车失稳倾倒，该工人随车坠落至地面。

工人作业时使用的高空作业车车轮轧到地面预留洞口木质

防护盖板，防护盖板碎裂导致高空作业车失稳倾倒。

北京市房山城建集团有限公司要严格规范企业内部经营管理活动，落实对工程项目的安全管理责任，要加强技术、安全管理，加强对施工企业的指导和监督，督促各级管理人员严格落实安全生产责任制。北京市京明通彩钢有限公司要进一步加强施工现场安全管理，对于每道工序必须责任到人，必须对相关人员进行培

训到位，切实加强作业人员的自保意识，严格审查施工中各种设备的规范、合理使用，发现施工中存在的违法违规行爲，要及时督促整改。

全区所有建设工程施工企业要深刻吸取事故教训，严格落实本单位安全生产主体责任制。各施工企业要严查工程合同履约情况，组织检查、消除施工现场事故隐患，尤其是检查在施工中所使用的大、中型设备，是否履行相关程序，是否规范、合理使用，检查高处作业是否具备相应资质和符合相关条件，保证施工现场安全生产管理体系、制度落实到位。各施工企业要严格执行专项施工方案、技术交底审批制度，在使用新技术、新工艺、新设备等前，必须进行相应的专项培训，而且培训必须到位，现场施工人员不得随意降低技术标准或违章作业。
