# 楚天都市润园建设项目“6.1”一般 高处坠落事故 调查报告

2021年6月1日13时30分，楚天都市润园建设项目工地发生一起致1人死亡的高处坠落事故，直接经济损失95万元。

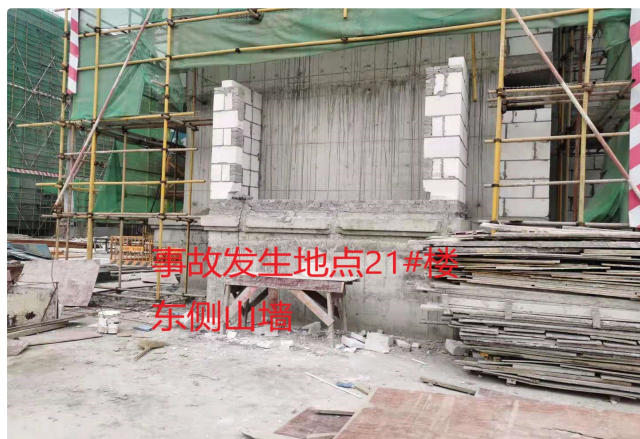
图一：事发时现场示意图

楚天都市·润园一期位于荆州开发区西干渠路和樊家台路交会处西南角，事发地位于楚天都市·润园一期项目的西北侧中部21#楼东侧山墙旁的通风井内。事故发生时通风井内无水平防护，王怀先正进行通风井顶板的植筋工作，现场踏勘时通风井内已经补设了水平防护。

施工单位：三江公司施工现场管理上有缺失，未落实对项目安全隐患的排查、整改，导致洞口防护缺失，存在重大安全隐患。21#楼东侧山墙通风井防护在一周前已经拆除，未落实防护的恢复，造成王\*先直接坠落到地下室死亡。

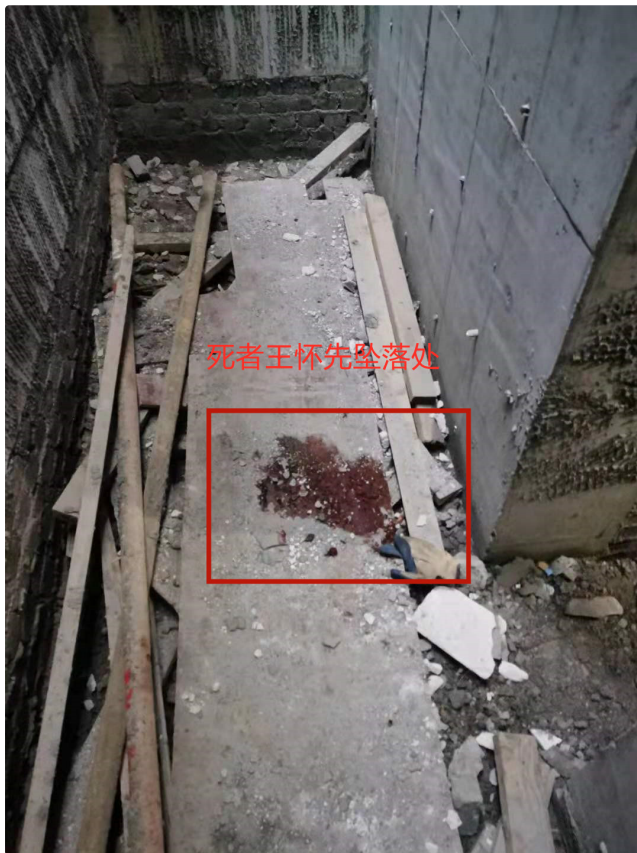
图二：事发时作业人员坠落处

2021年6月1日8时，三江公司项目部施工员李\*安排永学公司劳务工\*怀先在16#17#楼植筋，王\*先做完16#17#楼植筋作业后，约12时王\*先独自一人去21#楼东侧山墙通风井壁做以前未完成的通风井顶板植筋作业。13时30分左右，永学公司木工谭\*上班时发现王\*先倒在通风井底部。

由于事故发生在2021年6月1日午休时段，事故发生的过程除永学公司劳务工王\*先外没有目击者。经过查勘现场，询问相关人员，推定永学公司劳务工王\*先在当日午休时段，自行爬到21#楼东侧山墙通风井壁上准备植筋作业，在未佩带安全绳且通风井无水平防护的情况下，不慎从通风井壁跌落到通风井底部死亡是事故发生的直接原因。
