# 沈阳市和平区太原南街 222 号“10·21” 较大管道燃气泄漏爆炸事故调查报告

2021 年 10 月 21 日，沈阳市和平区太原南街 222 号盛王二牛烧烤店，发生管道燃气泄漏爆炸事故，造成 5 人死亡、3 人重伤、49 人轻伤，直接经济损失约 4425 万元。

经调查认定，沈阳市和平区太原南街 222 号“10·21”较大管道燃气泄漏爆炸事故是一起较大生产安全责任事故。

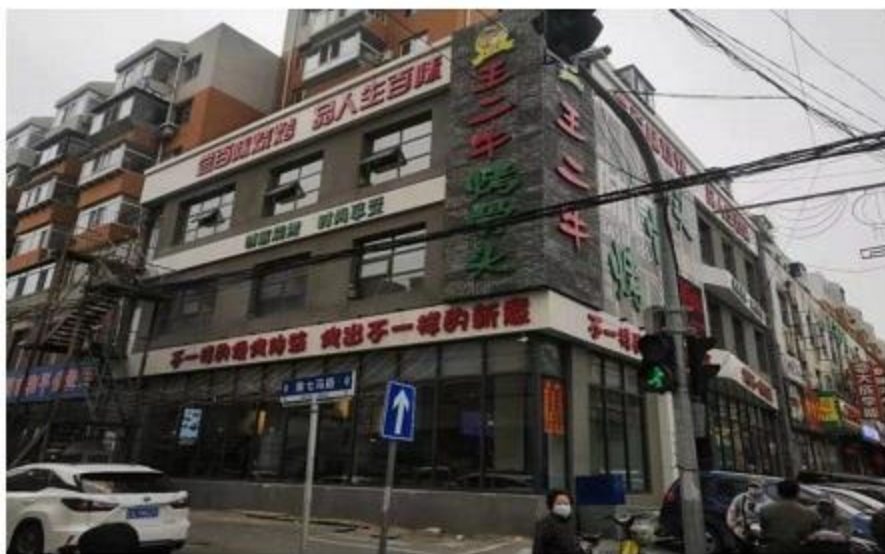
盛王二牛烧烤店位于太原南街与南七马路交叉路口西北角处，南邻南七马路，东邻太原南街，西侧毗邻和平区公证处、北侧毗邻金荣旅社，2020 年 9 月 6 日正式营业。所在建筑建成于 1996 年，三层框架结构，其中一层净面积  $306.01\text{m}^2$ 、层高 4.52m；二层净面积  $147.32\text{m}^2$ 、层高 3.45m；三层净面积  $143.37\text{m}^2$ 、层高 3.75m。一层南侧和东侧为落地玻璃窗；盛王二牛烧烤店大门朝向东侧面向太原街，设有门厅，双层错开门。

盛王二牛烧烤店（事故发生前）

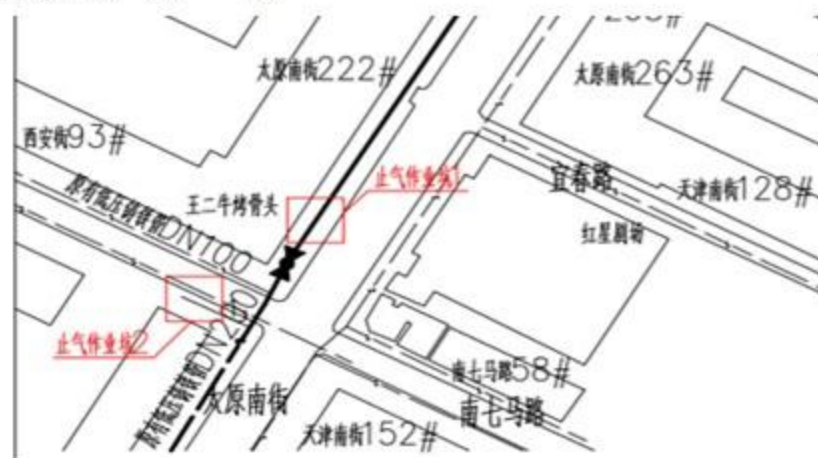
10月20日20时许，袁某峰组织人员使用挖掘机，在盛王二牛烧烤店门口、南七马路与太原南街交叉路口、南八马路与太原南街交叉路口处开挖三个施工作业坑，如下图所示，分别为工作坑1、2、3。

工作坑位置图（1号、2号）

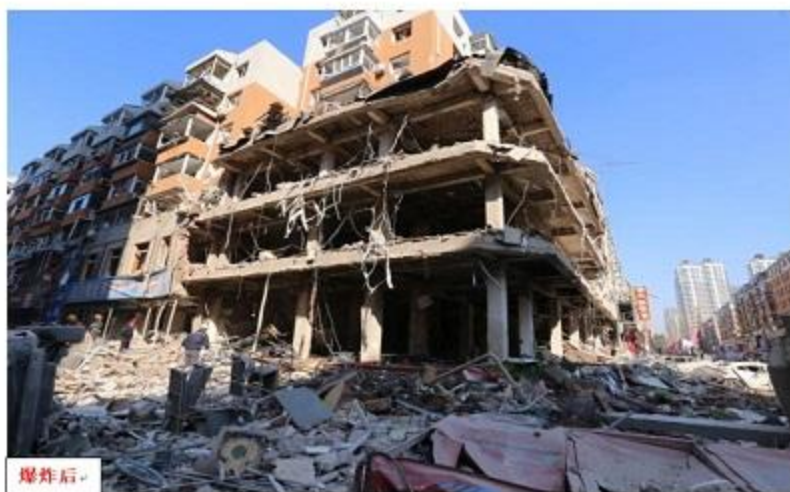
10月21日8时20分，盛王二牛烧烤店发生燃气爆炸。

发生爆炸的盛王二牛烧烤店

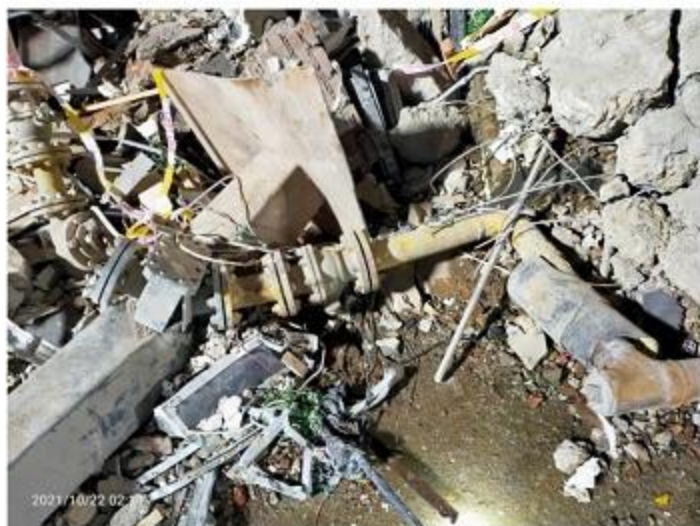
10月20日23时50分许，王某亮按照李某指示的拆卸部位（法兰），指挥施工人员王某仁进入盛王二牛烧烤店，将进户引入管总阀门入口处的法兰螺栓拧开，从打开的法兰口用胶管向燃气管道内通入氮气。电焊工王某强在室外将新旧管进行焊接。焊接完成后，王某仁进入盛王二牛烧烤店将进户引入管总阀门入口处的法兰螺栓重新安装。

10月21日4时55分，袁某峰组织刘某、刘某继、侯某业三人分别在止气作业坑1、2、3中撤出止气球，恢复供气。管道通气后，施工人员撤场，没有人员对盛王二牛烧烤店内燃气进户引入管总阀门入口处的法兰口进行严密性检查和监督。在此期间，贾某利和洪某未全程在施工现场。

盛王二牛烧烤店燃气并网施工过程中，施工人员打开进户引入管阀门入口法兰，完成并网施工焊接作业后，未将该法兰有效密封，且在通气后未对该法兰口进行严密性检查，导致燃气通过法兰口泄漏，泄漏时长 3 小时 25 分。泄漏的燃气在盛王二牛烧烤店室内三层空间自然扩散，与空气混合后的浓度达到爆炸极限范围<sup>[4]</sup>（一层空间内燃气体积浓度约在 7%-9%之间，二层空间约在 7.2%-8.5%之间，三层空间约在 7.4%-8.7%之间<sup>[5]</sup>），遇室内二层电冰展示柜机械式温控器（见下图）闭合或断开时产生的电火花发生爆炸，爆炸当量约 80 kg TNT<sup>[6]</sup>。

事故现场盛王二牛烧烤店进户引入管

管线通气后，没有现场监督施工单位对法兰的严密性进行检查。

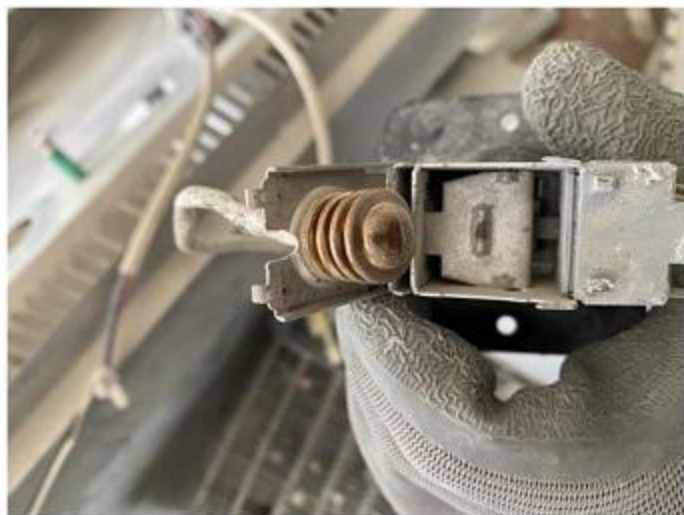
电冰展示柜机械式温控器
