# 南昌市红谷滩区人民政府办公室文件

## 关于红谷滩区百嘉喜宴酒店“7·23”一般 坠落亡人事故调查报告的批复

# 红谷滩区百嘉喜宴酒店“7·23”一般坠落亡人事故调查报告

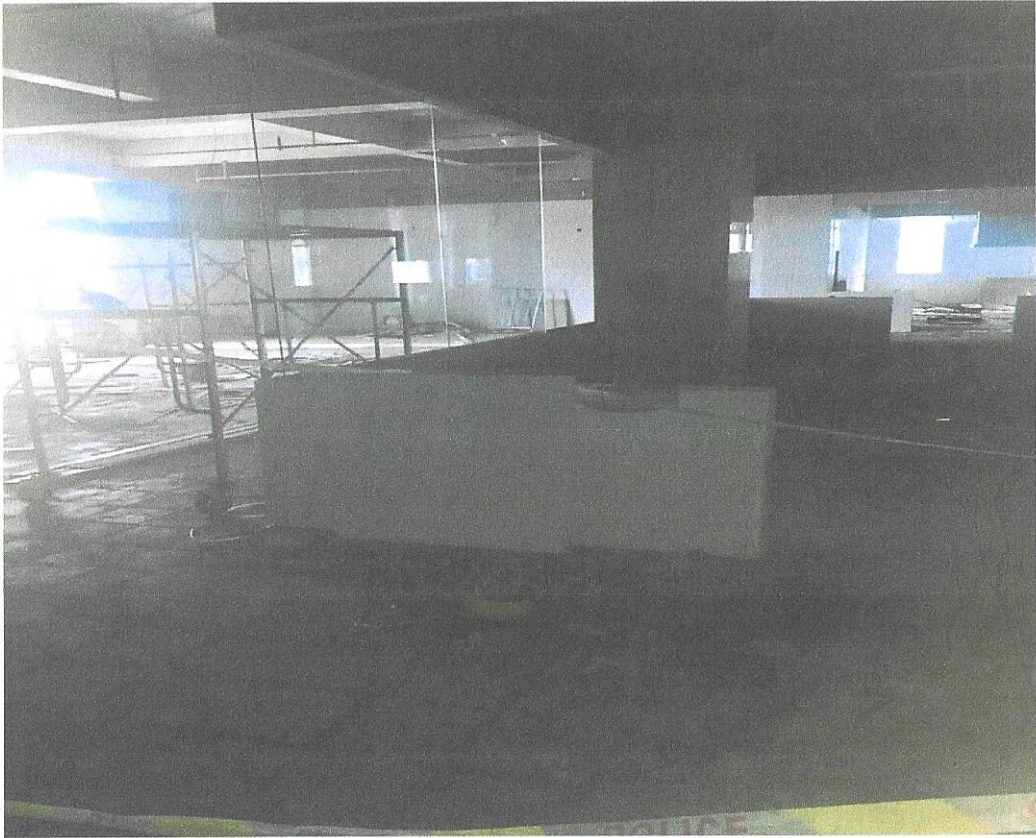
2020年7月23日7时30分，由方乐毅雇请的一行施工班组7人进入百嘉喜宴酒店三楼厨房隔断装修施工现场开始施工作业，施工人员分成3人一组分开作业。11时30分许，其中一组木工高道金在安装石膏板过程中，头部触碰吊顶丝

杆，失去重心从 1.8 米高的脚手架上摔落地下，因未系安全帽扣带，坠落至地面时安全帽脱落，头部受创。11 时 50 分许，120 到达事故现场后迅速施救，高道金经抢救无效于 12 时死亡。

（施工事故现场照片）

未系安全帽扣带，当其头部触碰吊顶丝杆，失去重心从 1.8 米高的脚手架上摔下，坠落至地面时安全帽脱落，头部受创致死是本起事故发生的直接原因。

1. 管理缺失。施工方对施工人员是否正确佩戴和使用防护用品监督、教育不到位，对施工人员严格执行安全生产规章制度和安全操作规程教育、督促不到位。

2. 现场监督检查不力。江西百嘉喜宴酒店有限公司虽配备专兼职安全管理人员，但未能及时发现制止违规违章行为，现场安全监督检查落实不到位。

事故单位要强化装修现场施工安全管理，经常性开展对现场施工人员在岗及安全生产规章制度、操作规程等遵守执行情况，现场施工人员执行施工方案情况的检查；加强对现场作业人员的安全技术交底和三级安全教育；充分评估现场

安全风险，制定切实可行的安全管控措施；保证施工现场安全管理、质量管理落到实处，从严查处现场作业人员违反操作规程的行为。
