绥阳县环城南路雨水通道排水防涝设施 建设项目“4·23”事故调查报告

2022年4月23日8时37分，绥阳县环城南路雨水通道排水防涝设施建设项目洋川街道广场二巷段发生一起管网沟槽基坑边坡坍塌事故，造成1人死亡，直接经济损失98万元人民币。

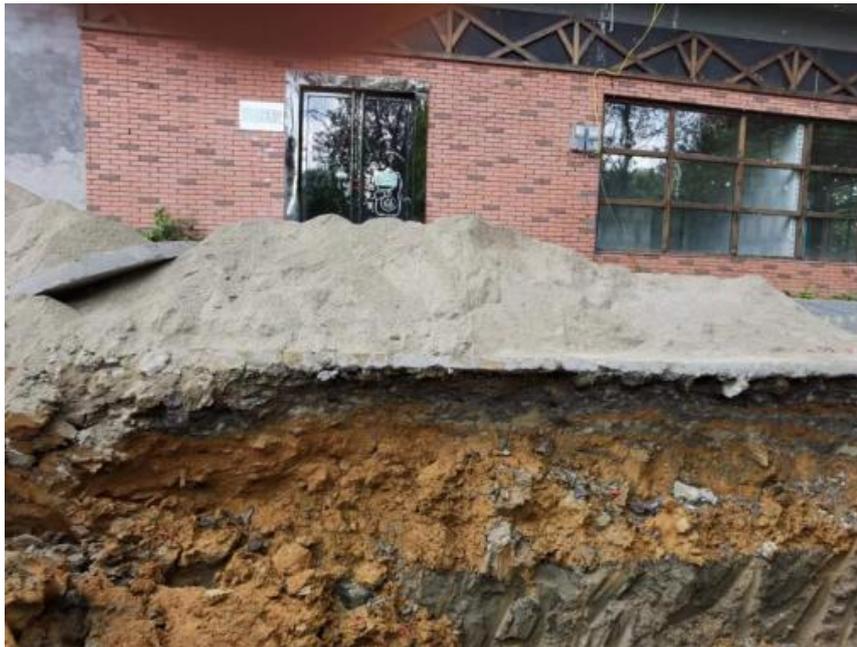
1. 现场整体情况：现场为建筑室外地坪，150 厚混凝土硬化地面，沿铺管方向破碎混凝土地面后，沟槽采用挖掘机直立开挖成型，已吊装回填部分排水管，未回填部分暴露至沟槽底部，土层清晰，一侧有原废弃破损排污管，残留污水，沟槽内土层含水率较高、松软。沟槽靠建筑一侧原地坪在施工时堆载用于恢复地面的砂石，事故发生后清除。

2. 沟槽地质情况：整个沟槽开挖区域全为土质，槽顶为厚 1.5m 左右的原场平素填土，主要为人工堆填的红粘土、碎石及碎砖块

组成，土体结构松散、不密实；其下为厚 1m 左右的浅黄色、灰色类淤泥质粘土，呈软塑到流塑状，含水量高，承载力低，易产生流变现象；再下为可塑状的原生红粘土，结构致密，强度高。

沟槽岩土分布和沟槽顶堆载情况

3. 沟槽开挖情况：沟槽实际开挖高 3.5m、宽 3.38m，槽壁直立开挖，《初步设计报告》要求：“道路和田土沟槽开挖边坡分别为 1: 0.3、1: 0.5”。沟槽坍塌情况：沟槽长 30m，坍塌区段在沟槽顶部，坍塌体长度 4m、高 1.3m、厚 0.4m，坍塌体体积 2.08M³；坍塌体由素填土、类淤泥质土组成。

由于基坑壁未按设计施工图断面放坡、施工时直立开挖，槽壁未进行支护，开挖沟槽壁直立、上部素填土结构松散、类淤泥质粘土在上部荷载作用下产生侧向蠕变，导致沟槽开挖卸荷后，顶部出现竖向裂隙，坍塌体重心偏向槽内，从而产生倾倒式坍塌。
