# 衡阳市第一人民医院“3·29”火灾事故 调查报告

衡阳市第一人民医院“3·29”火灾事故调查组

2023年5月24日

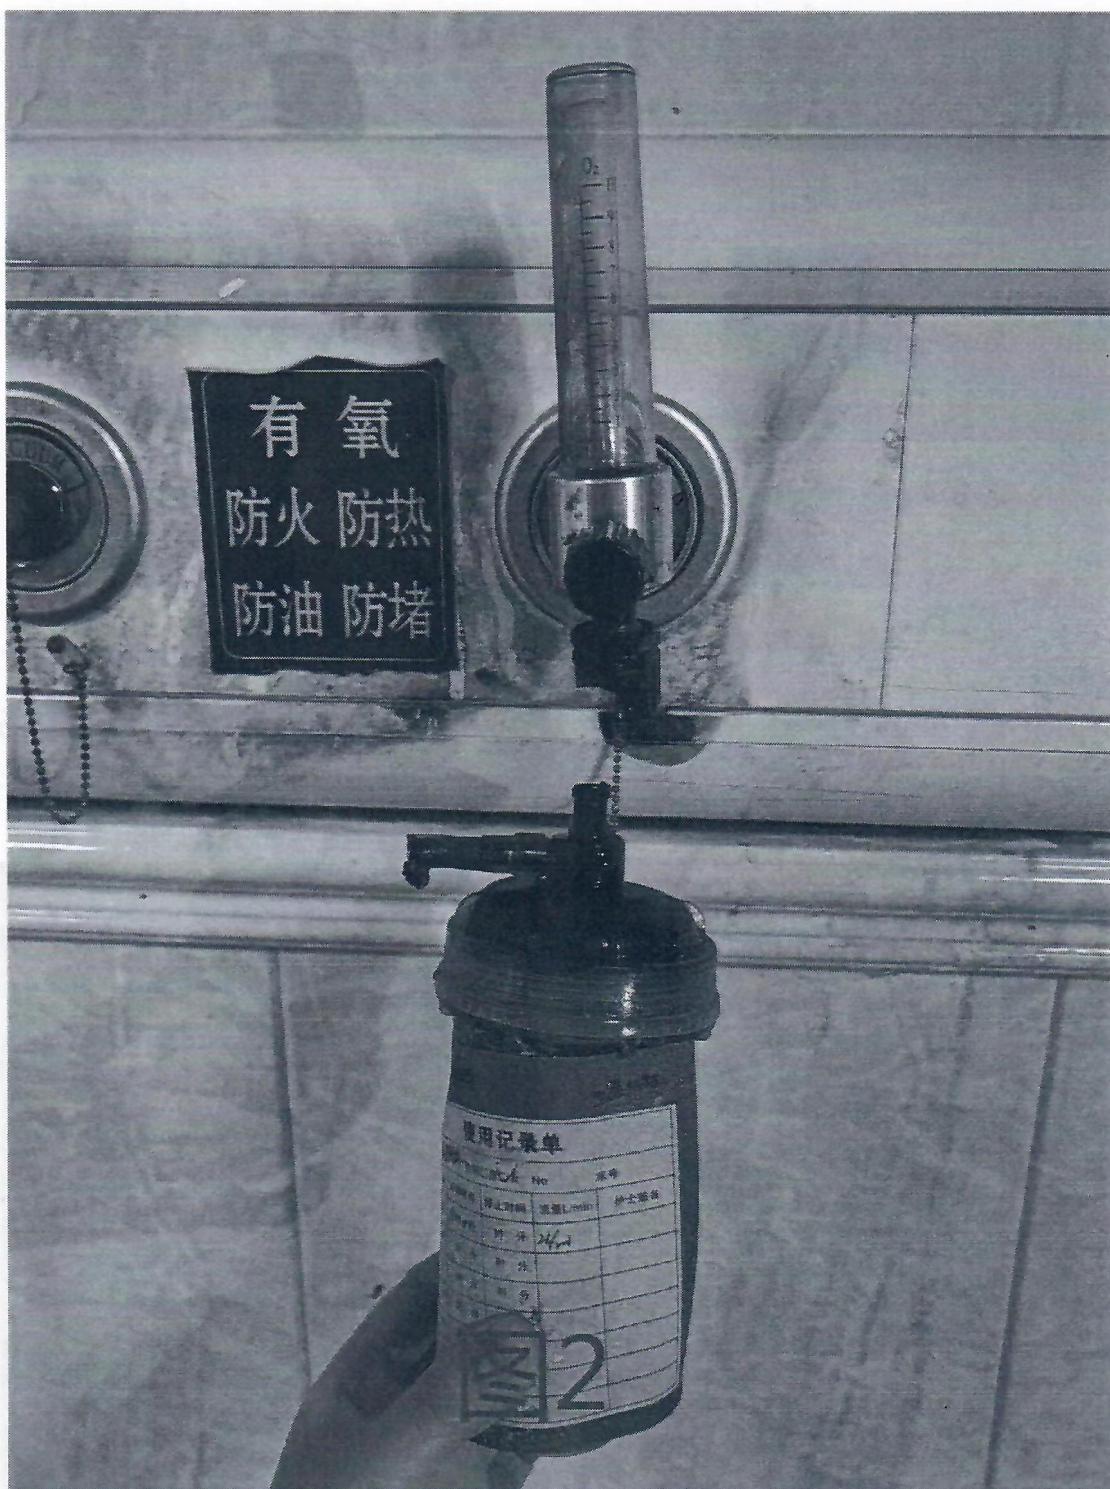
**(三) 起火原因:** 认定为吸氧过程中吸烟引发火灾。经调查询问,死者王继娥有三十年的吸烟史,病人在火灾发生当天下午有多次吸氧治疗,病床墙壁上方氧气吸入器上填写的最近一次吸氧时间为3月29日16时(下图2);

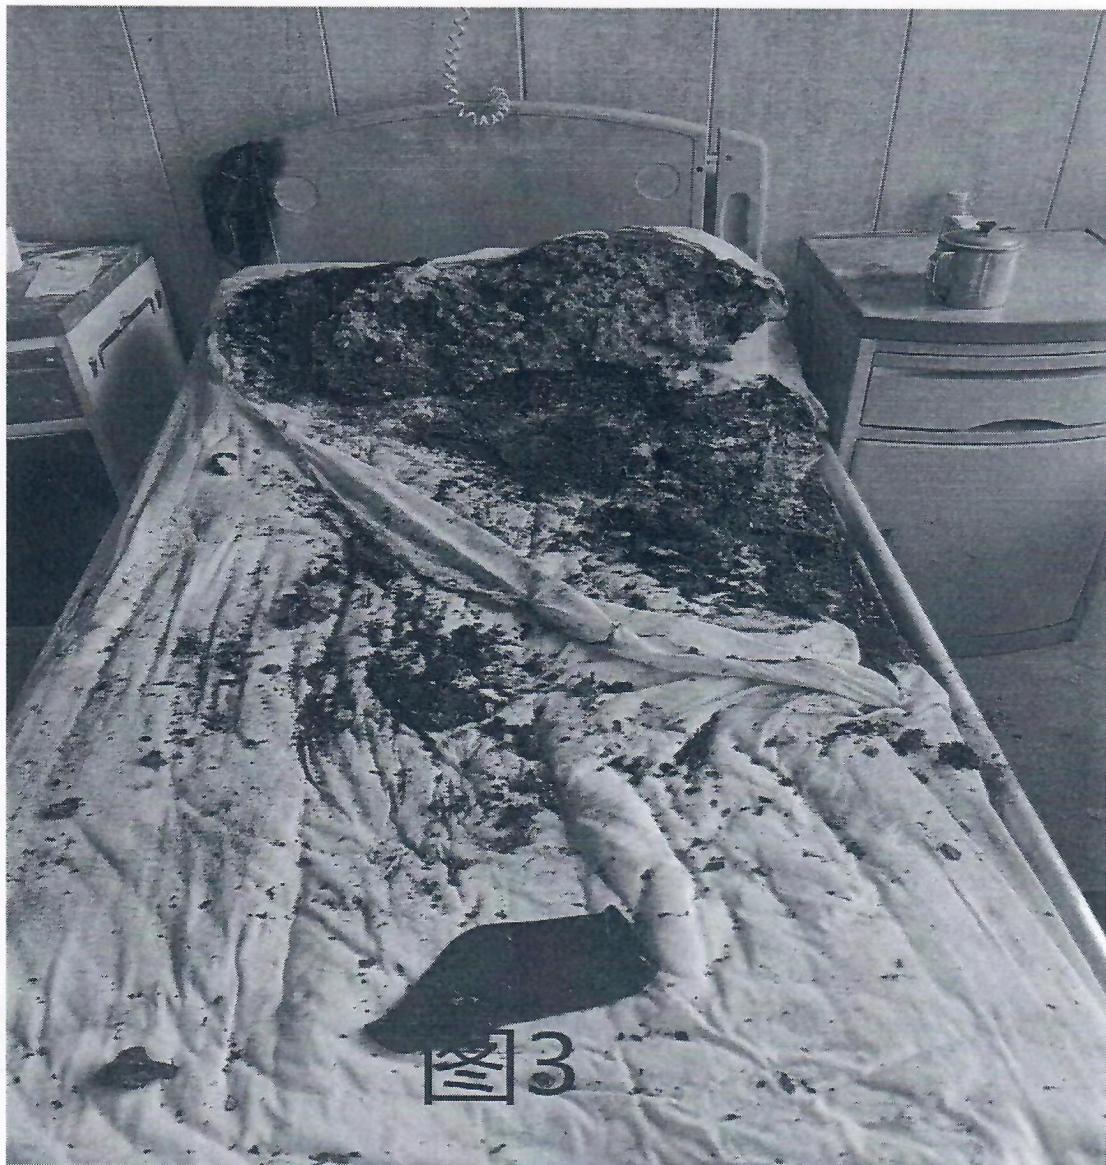
经现场勘查发现，在病人床头柜内摆放有已开封的“长丰牌”香烟（还剩 16 根），在病人使用的垃圾桶内发现一个已熄灭的烟蒂，品牌也为“长丰牌”。经珠晖区刑侦大队提取、并经衡阳市公安局刑事科学技术研究所鉴定，该烟蒂与死者王继娥 DNA 基因吻合；根据尸检情况来看，死者头面部、颈部、胸腹部、双上肢皮肤烧伤程度较重，其中脸部已经炭化，双下肢未被烧伤，右手手掌比左手烧损程度重（经死者家属证言，死者非左撇子），39 号病床床褥、被套的烧损痕迹也呈现床头重、床尾轻（下图 3）；

从监控视频中发现该病房中出现火光的时间为 19 时 40 分 58 秒，而感烟探测器的报警时间为 19 时 41 分，响应时间非常短，洒水喷头感温元件瞬间爆裂并开启喷水灭火动作，说明起火瞬间燃烧形式猛烈、能量巨大、温度上升极快等特点。根据调查走访其他病房的病友们得知，在火灾发生过程中听到了“砰”的一声，综上推断在此次起火过程中发生了爆燃现象。
