# 陕西安康京昆高速“8·10” 特别重大道路交通事故调查报告

2017年8月10日，陕西省安康市境内京昆高速公路秦岭1号隧道南口处发生一起大客车碰撞隧道洞口端墙的特别重大道路交通事故，造成36人死亡、13人受伤，直接经济损失3533余万元。事故发生后，党中央、国务院高度重视，国务院总理李克强，国务院副总理刘延东、马凯，国务委员杨晶、郭声琨、王勇等领导同志作出重要批示，要求全力救治受伤人员，最大程度减少伤亡，妥为做好善后工作。立即成立国务院事故调查组，尽快查明事故原因，依法依规严肃问责。

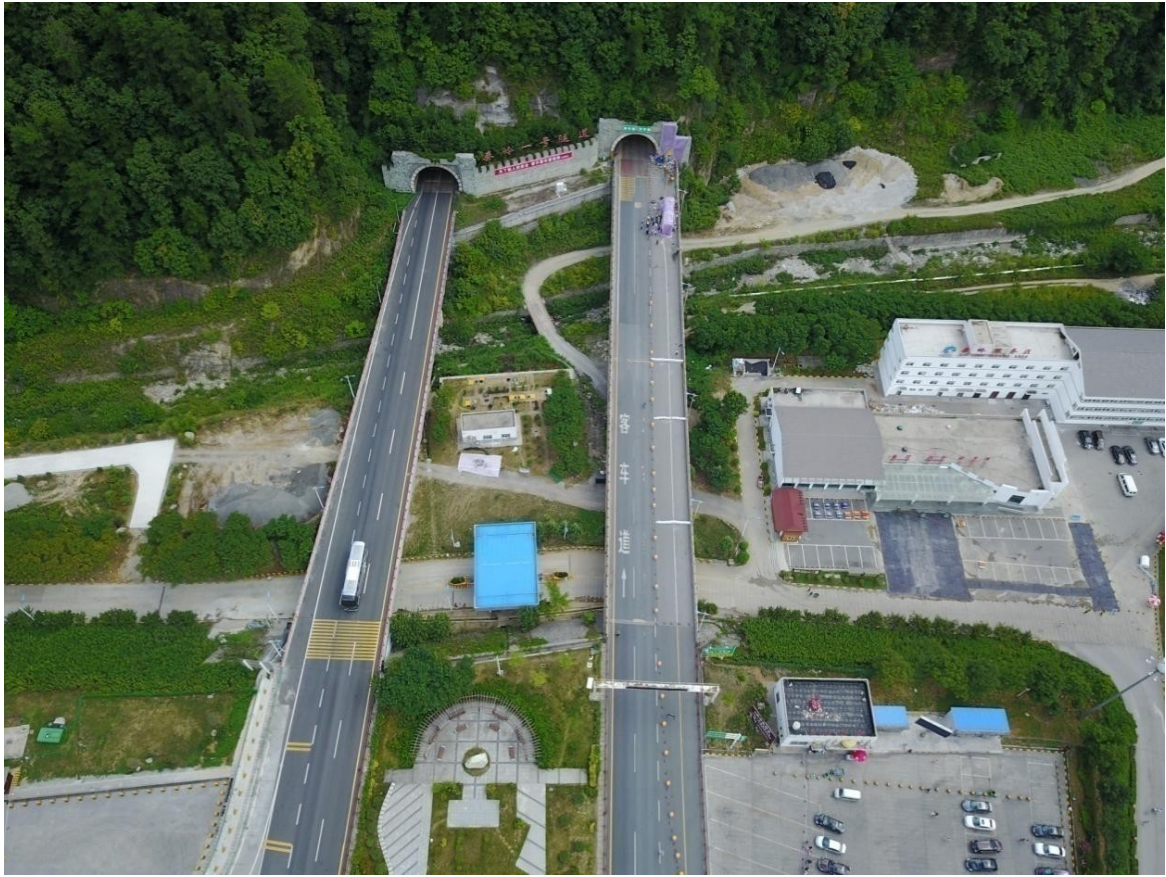
图 1 事发路段航拍图

本次事故现场在京昆高速公路 1164 公里 867 米处，位于秦岭 1、2 号特长隧道之间下行线（汉中至西安方向）一侧，道路右侧为秦岭服务区，大车限速 60 公里/小时，小车限速 80 公里/小时。事发地点位于高架桥梁和秦岭 1 号隧道的相接处，南北走向，道路线形顺直，纵坡 2.54%，横坡 2%，沥青路面，抗滑性能指数（SRI）89.9，优良率 100%。其中，隧道部分净宽为 10.5 米，隧道入口洞门两侧设置有立面标记；桥梁部分为 15.25 米等宽设计，两侧采用混凝土护栏，直接连至隧道洞门端墙处，隧道入口右侧检修道内边缘距桥梁护栏内侧 5.13 米，道路横断面组成为客车道、货车道、从服务区驶入主线的加速车道以及硬路肩四部分，宽度分别为 3.75 米、3.75 米、3.75 米、2.85 米，加速车道全长 198.8 米，在隧道入口前 11.5 米处汇入行车道。从秦岭服务区至隧道入口设置有 5 个间距为 30 米的单臂路灯。隧道入口右侧端墙上设置有警告标志，警告标志正下方设置有黄色闪烁警示灯。

经查，事故路段施工图设计时间为 2000 年 12 月至 2002 年 10 月，事故路段的桥隧衔接方式、道路线形、平纵横指标、交通标志及照明设施设置等均符合当时的相关标准规范要求。事发时，桥梁路面与隧道之间没有设置过渡衔接设施。

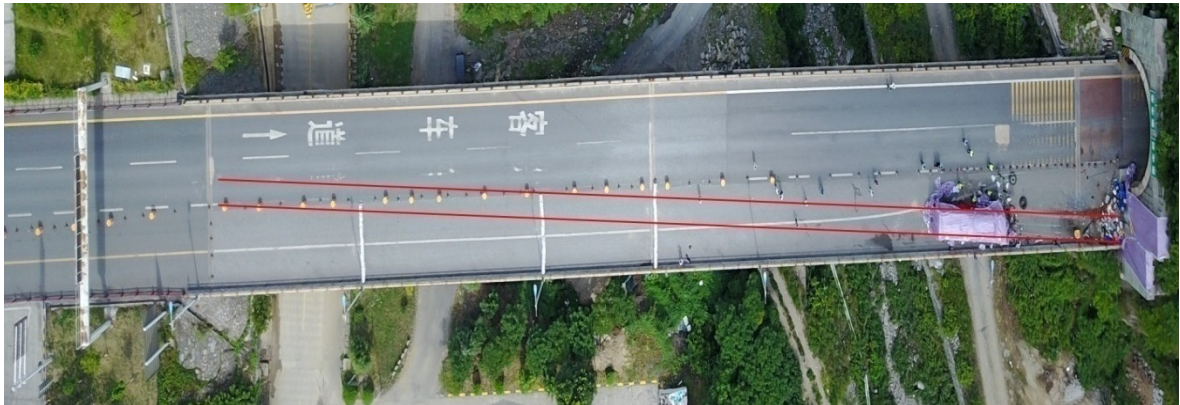
图 2 事发桥面航拍图

一是事故现场路面视认效果不良。经查，事发当晚事发地点所在桥梁右侧的 5 个单臂路灯均未开启，加速车道与货车道之间分界线局部磨损（约 40 米），宽度不满足要求<sup>①</sup>（实际宽度为 20 厘米）。在夜间车辆高速运行的情况下，驾驶人对现场路面的视认情况受到一定影响。

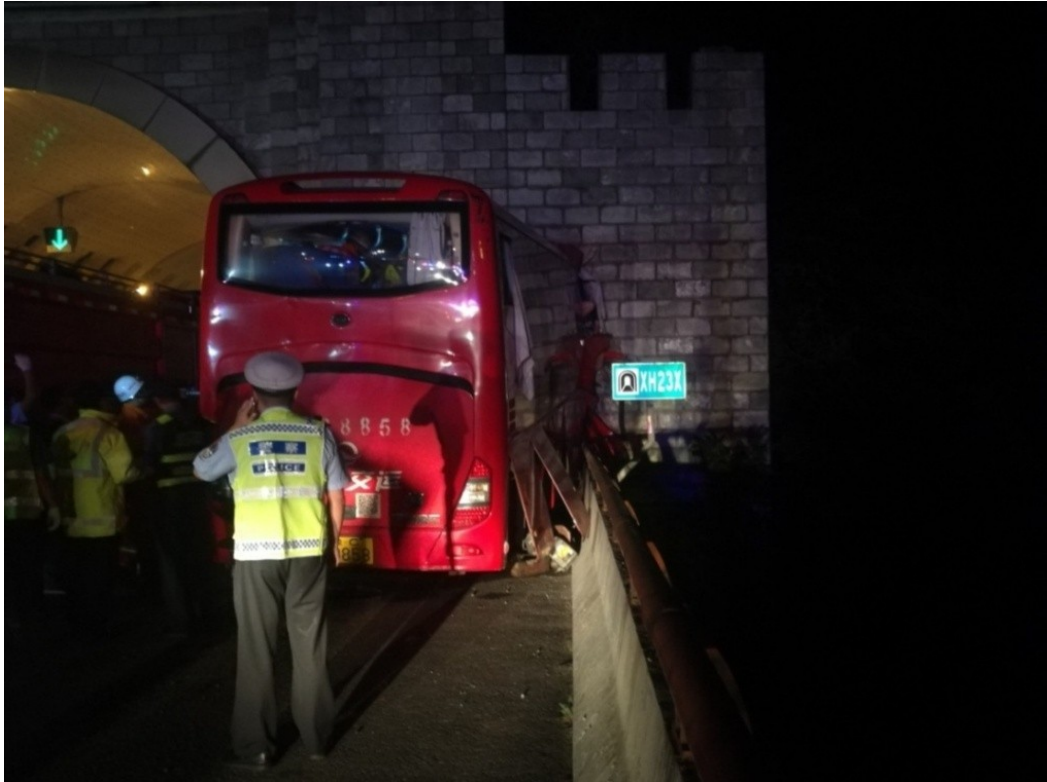
图 3 车辆碰撞隧道口情况

经现场勘查，事故车辆头北尾南停于秦岭 1 号隧道口外右侧长 11.5 米、宽 5.13 米的长方形区域，车头与隧道洞口右侧端墙碰撞，

车头至前轮之间的车身发生塑性变形，前轮之后车身基本完好。车头左前上部撞击在端墙上的警告标牌中上位置，警告标牌下方的黄色闪烁警示灯被撞坏，现场路面未见制动和侧滑印痕。

二是车辆座椅受冲击脱落。经对同型号车辆座椅强度进行静态加载试验表明，当拉力超过 7000 牛顿时（等效车速约为 50 公里/小时）<sup>②</sup>，座椅即会整体脱落。此次事故中大客车冲撞时速超过 80 公里/小时，导致车内座椅除最后一排外全部脱落并叠加在一起，乘客基本被挤压在座椅中间。
