# 鹤壁经济技术开发区松江学府 建筑工地“3·11”坠亡事故调查报告

2022年3月11日8时19分左右，鹤壁建工建设有限公司承建的鹤壁市松江学府住宅小区工程在施工过程中，两名工人在1号楼东单元进行八层电梯井剪力墙模板架设作业时，发生一起高处坠落事故，造成1人死亡1人受伤，直接经济损失108万元。

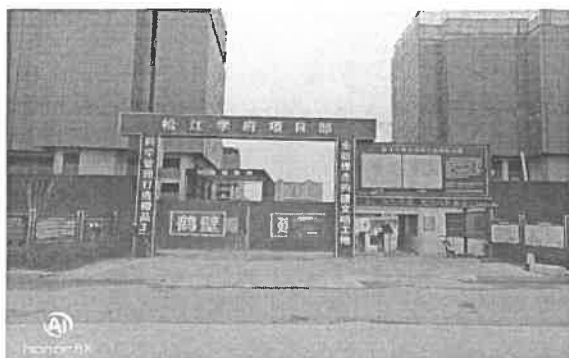
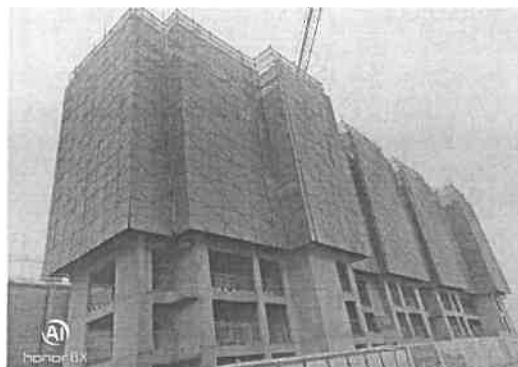
鹤壁经济技术开发区松江学府住宅小区建筑工地 1 号楼。
